ユニバーサルデザイン導入の実践の一步

今回、機会あって、JFMAユニバーサルデザイン研究部会は、その参加メンバーでもあるリーマン・ブラザーズ証券から、ユニバーサルデザイン視点からの東京（六本木、三田）オフィスの改修・新設のアドバイスを求められた。部会ではこれまで、2004年に「ユニバーサルデザインガイドライン」、2006年に「ユニバーサルデザイン総合評価手法（CASUDA）」、また設計プロセスにユニバーサルデザインを取り込むための「UDレビュー」を考案してきたが、今回のリーマン・ブラザーズ証券のユニバーサルデザイン導入プロジェクトは、これらのツールを実践に活かすための、またとない機会となった。さらには、導入のテクニカルな部分だけでなく、マネジメント視点によるワークプレイスの多様性確保、ユニバーサルデザイン導入の経営における位置づけの明確化など、経営理念との整合という点でも意義あるものとなった。もともと、本来のCASUDA、UDレビューのあり方からは、限られた時間と予算の中で現実化できたことは小さかったかも知れない。しかし、こうした現実の事例との摺り合わせが、これらのツールを、より強く、より実効性のあるものにしていくのだと思う。そう期して、プロジェクトの試行錯誤のプロセスを調査研究報告書にまとめた。

- ・建物名称 : 六本木ヒルズ森タワー
- ・所在地 : 東京都港区六本木六丁目10番1号
- ・主用途 : 事務所
- ・竣工年月 : 2003年4月
- ・構造・階数 : SRC+S造 地下6階 地上54階 塔屋2階
- ・敷地面積 : 23,000 m²
- ・建築面積 : 16,169 m²
- ・延床面積 : 380,105 m²

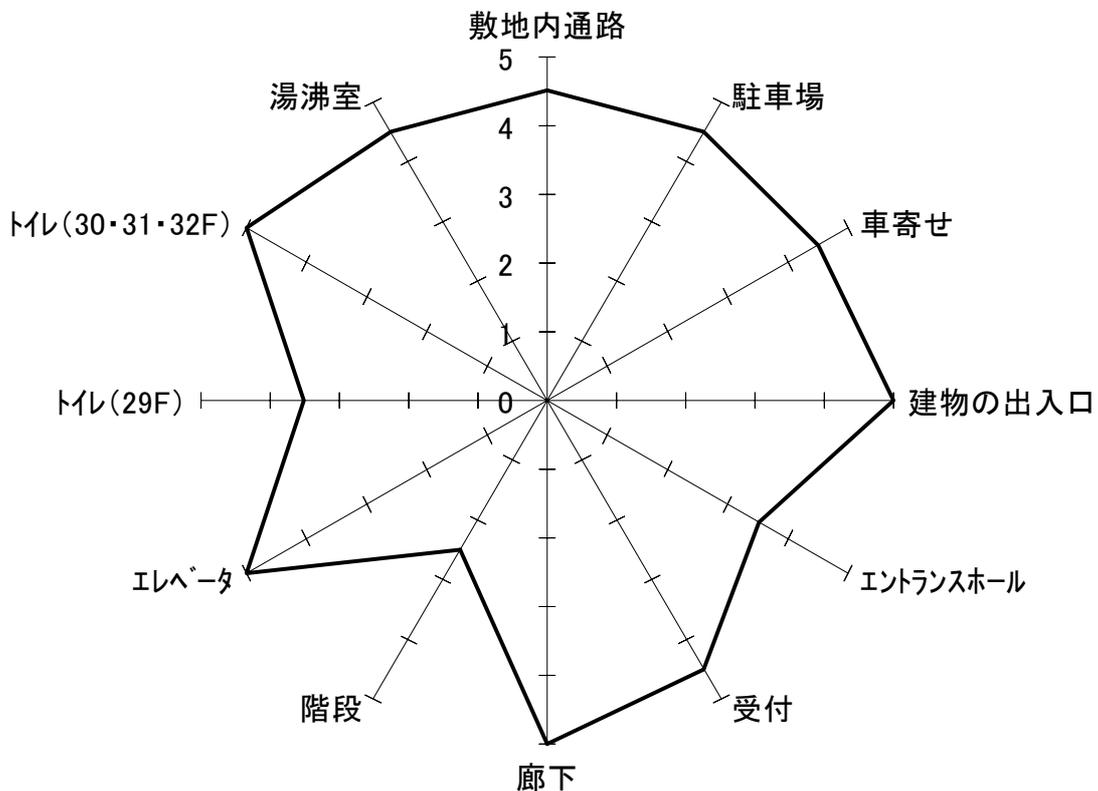
図 3-2-1 スケルトンの評価結果

エントランスホールの評価が低かったのは、視覚障がい者用点状ブロックが敷設されていない、休息用設備が設置されていない、などが主な原因である。

29F トイレの評価が低かったのは、多目的トイレが設置されていないことが主な原因である。

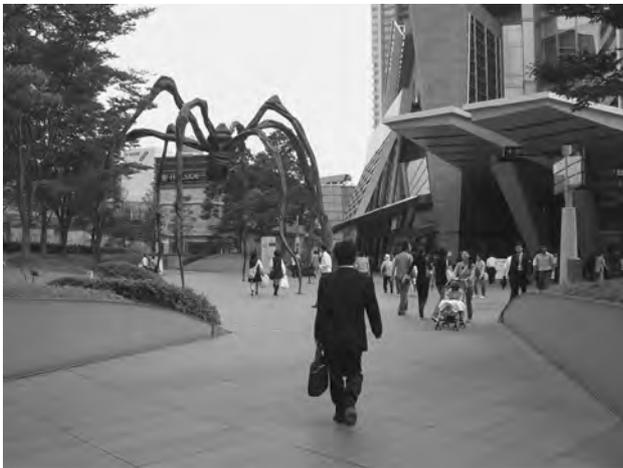
通路幅が広いが、誘導ブロックや音声案内設備が未設置

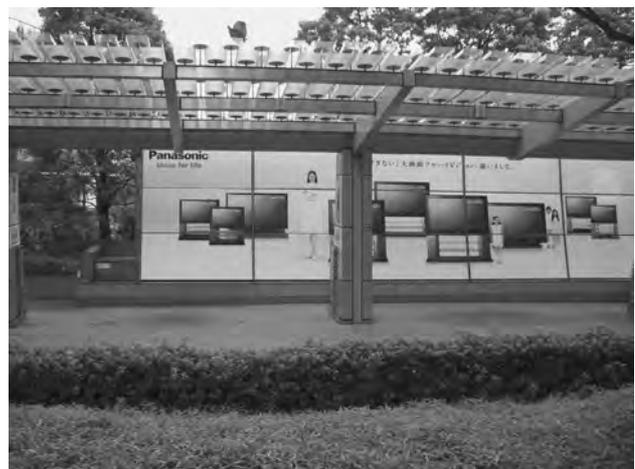
屋根の隙間から雨

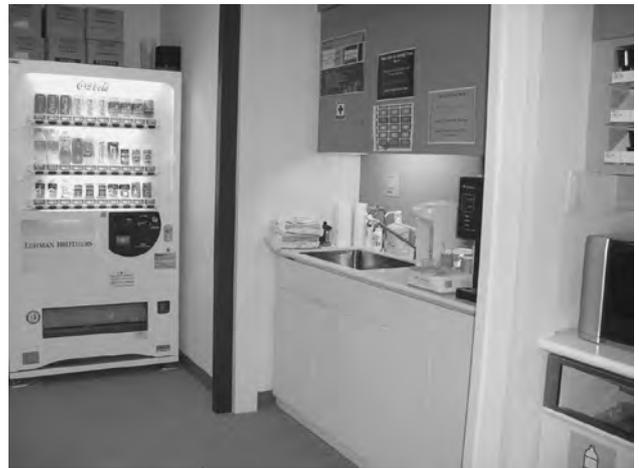
流し台の高さが90cmあり、車椅子使用者にとって高い

流し台の下に、車椅子使用者のひざ下が入るスペースがない

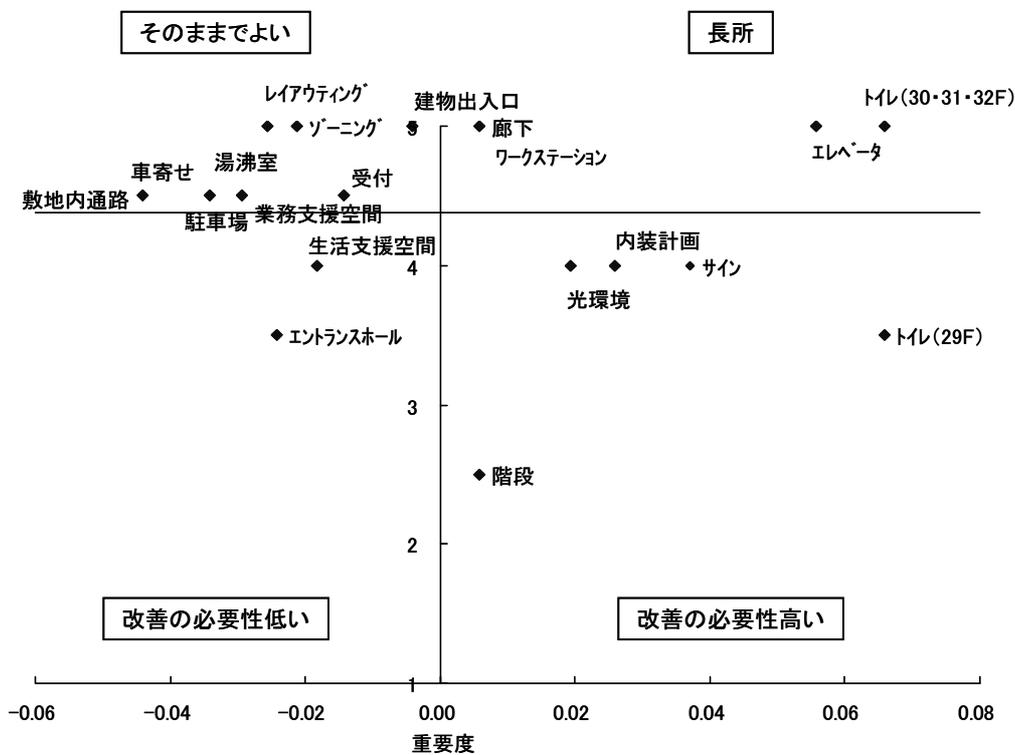
図3-6-1 UDベネフィットポートフォリオ分析

ユニバーサルデザイン上の対策の優先度を求めるために、各評価対象の重み係数の平均値からの偏差と得点をもとに、UDベネフィットポートフォリオ分析を行った。図3-6-1に結果を示す。各項目は、偏差0および得点の平均値により、図中に示す通り4つに分けることができる。たとえば、29Fのトイレおよび階段の得点はともに平均値を下回っているが、29Fのトイレは重み係数が大きく、階段は小さいため、階段よりもトイレを優先的に改善すべきであると考えられる。その他に、サイン、内装計画、光環境に関して改善の必要性が高い。

一方、30～32階のトイレ、エレベータ、廊下、およびワークステーションに関しては、ユニバーサルデザイン的に重要であるとともに、高いユニバーサルデザイン性能を有している。

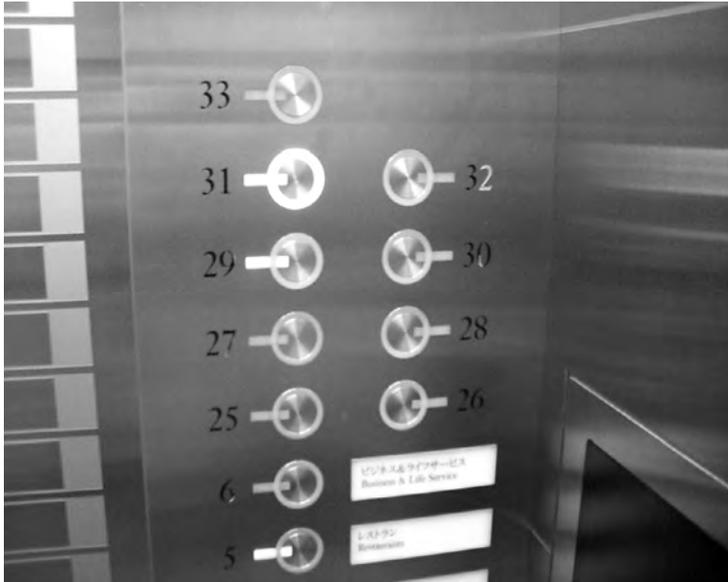
改善前

ビル側との協議により、点字シールがビル側の施工で取り付けられた。この件は、ビルのエレベータの6機の内1機は元々点字表示があったが、リーマン・ブラザーズ証券のインターン（弱視）から、「点字表示さえあれば特別なエレベータを使わなくても他の人と同じように通勤ができるので検討して欲しい」というリクエストがあり、それをビルオーナー側で速やかに対応したことで実現された。

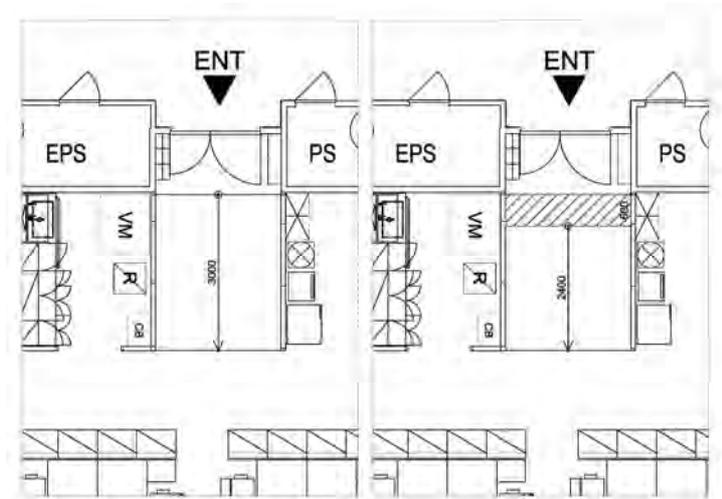
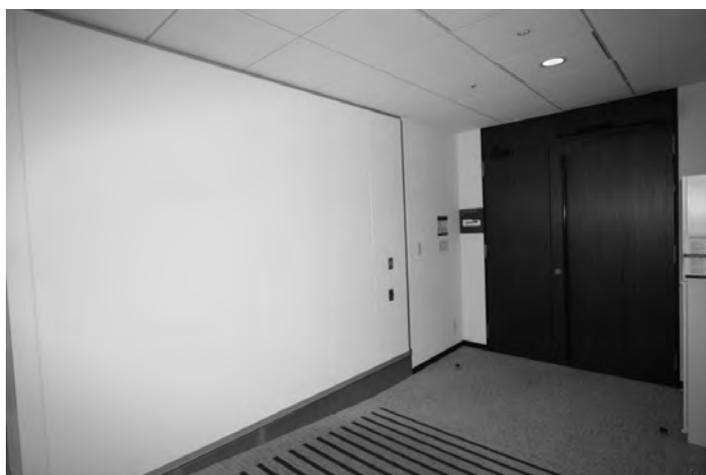
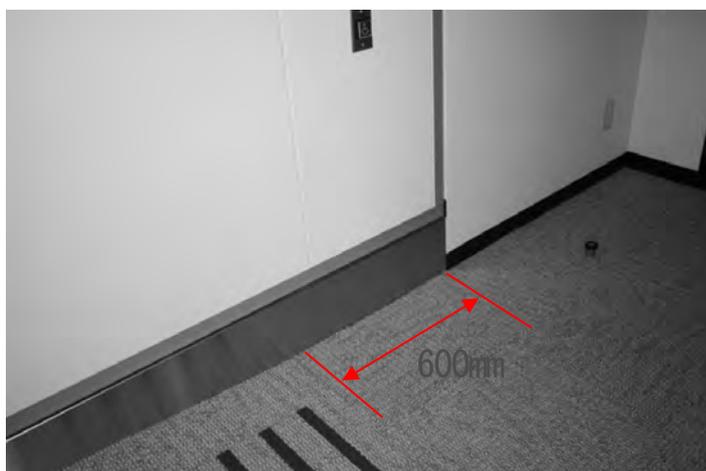
例-1

三田オフィスの新規開設に伴う内装工事の中でスロープに関する見直しが行なわれた。オフィス全体のレイアウトに影響のあまりない範囲での修正案とした。工事計画中であったため、適切な変更がなされた。オフィス入口扉前のスペースを、車椅子等のために安全に確保する目的で、勾配を1/15から1/12に変更した。この修正によってプラス600mmのスペースを設けることができた。勾配の緩和よりもフラット部分の設置を優先し、安全面を考慮した結果である。

同時にスロープ部をビジュアルに容易に認識できるように、デザイナーに依頼してストライプのパターンを設けることで対応した。手摺りを両側に設けるとの意見もあったが、今後の検討課題となった

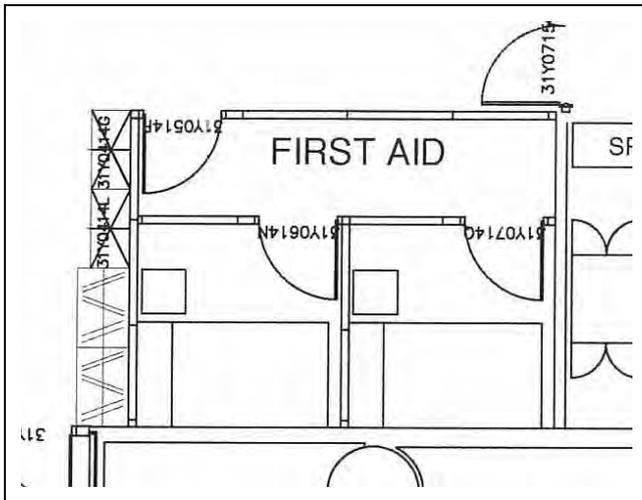
旧プラン

例1 ストレッチャー、車椅子のアクセスが容易でないためプランの変更計画をした。（六本木ヒルズ）
他にも家具シーツの色等検討項目が挙げられ検討中である。

ストレッチャーがアクセスできない

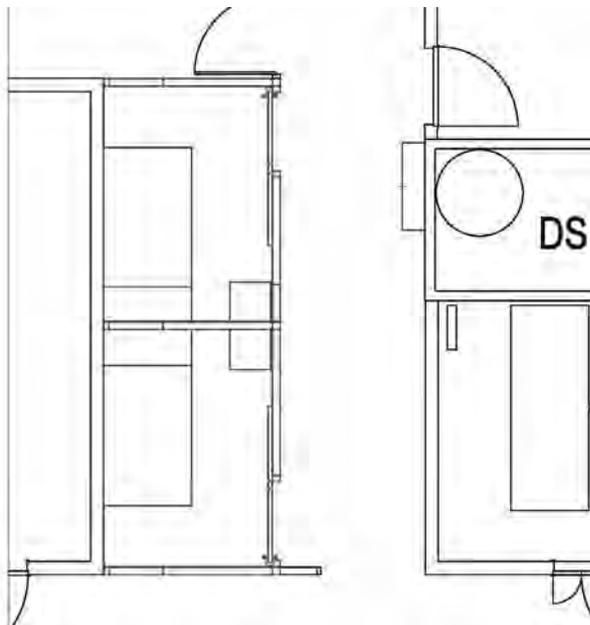
● 三田オフィス

また、三田オフィスのファーストエイドルームに関しては、もともと開き戸で計画されていたが、UD設計レビューの結果、スライディングドアが採用された。また、部屋内のレイアウトもストレッチャーのアクセスを考慮して再検討された。

採用されたスライディングドア

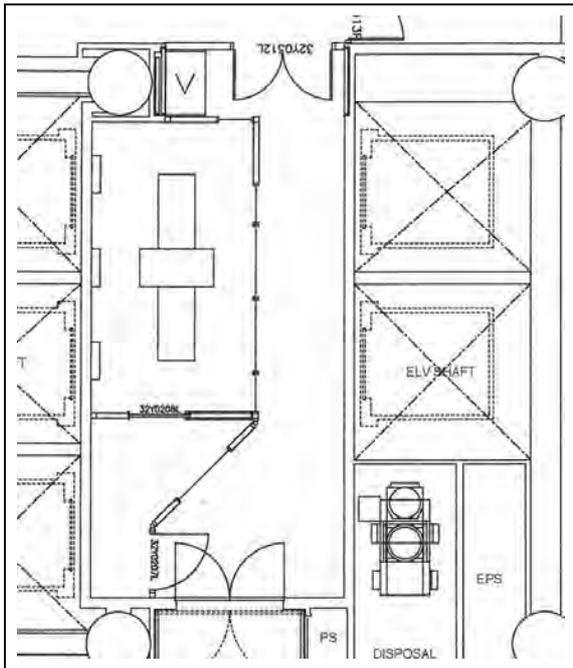
既存プラン

六本木ヒルズでは、喫煙室をテナントオフィス内に設けた。オフィス内に設けてあるスモーキングルーム（喫煙室）へのアクセスの検証により、前室へのアクセスに問題があると指摘を受けた。入口の扉がスィングタイプで袖壁との距離が近いためである。前室の機能は、臭い・煙のコントロールのため、維持する必要がある。スモーキングルームの入口扉と同様に、前室の扉も自動スライディングドアに変更する案を作成した。スモーキングルームの排気のための空気のサーキュレーションを維持するため、前室への空気導入用に換気ガラルのサイズを注意する必要がある。施行時期、予算等は確認中である。廊下からの扉も同様に検討対象とする必要がある。臭い、煙のコントロールのため前室を設けたが、車椅子等でのアクセスが容易でないため、自動扉の設置計画をプランした。

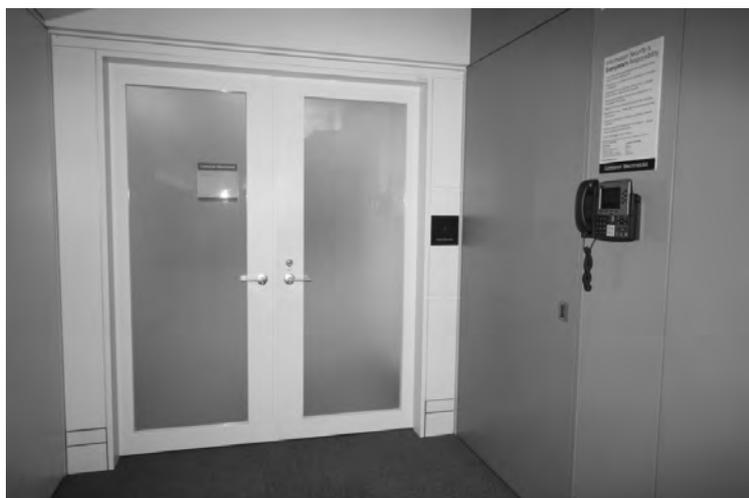
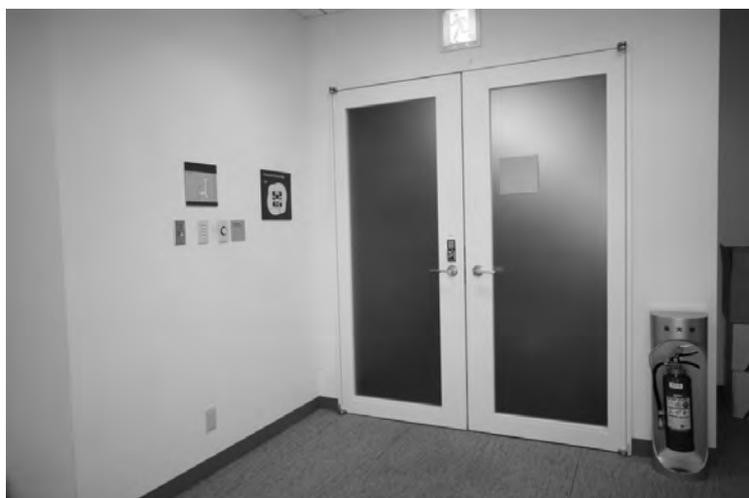
現状

六本木ヒルズUD レビュー時に、ビル標準で設けられたオフィスへの入口扉のアクセスに課題があると指摘を受けた。鉄製の框扉で重いこと、セキュリティー対応としているため開閉速度の調節が容易でないことなど、車椅子だけではなく、健常のワーカーでもアクセスが悪い。

六本木ヒルズオフィスでは、29階のトレーニングセンターの入口に1箇所、改善を計画している。六本木ヒルズオフィスは入り口扉がガラス框扉で、扉の反対側の安全確認が容易なため、セキュリティーシステムとの連携をカードアクセス、リリースボタンからの信号で自動的に開くように計画中である。いずれにせよ、この自動開閉機構を設けることにより、鍵自体の変更・改造、カードリーダー・リリースボタン等の位置、高さの変更が発生することになる。現在、施工に向けて最終検討中である。将来は、必要に応じて各フロアーに1箇所は設ける予定をしている。

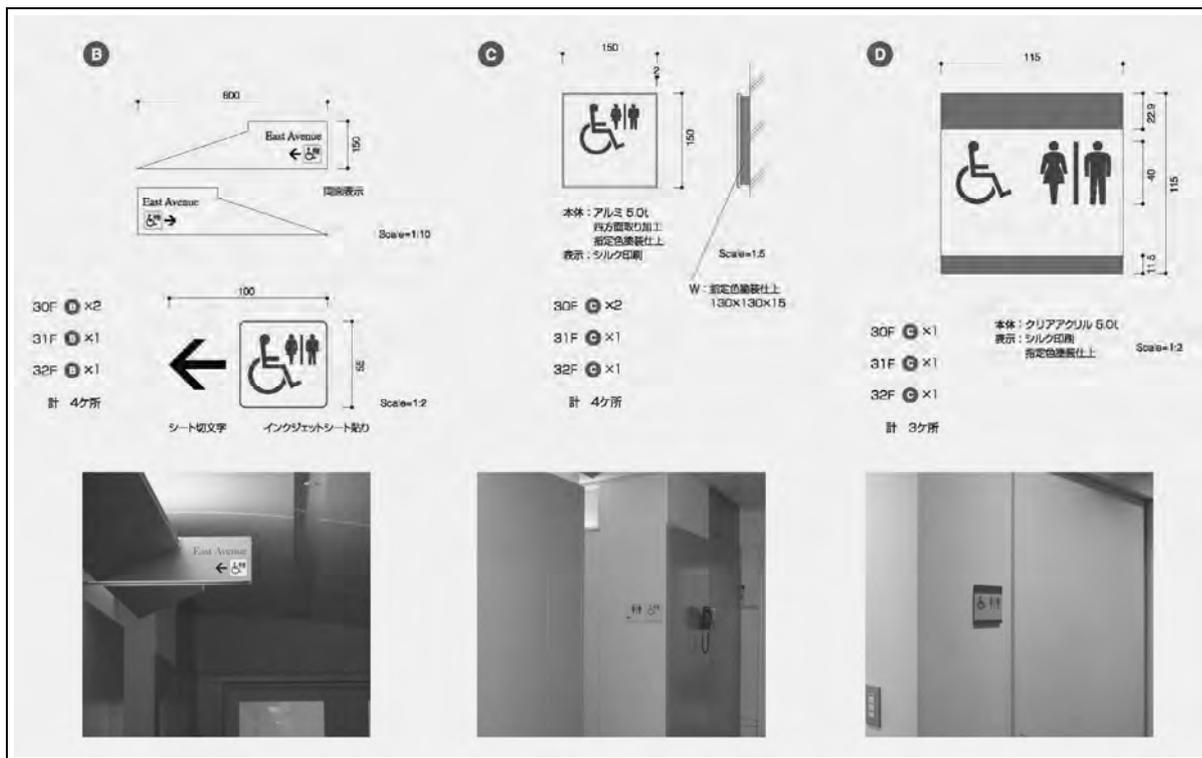
六本木ヒルズオフィスのUDレビューで、せっかく設けた多目的トイレがどこにあるか解りにくいという指摘があった。実際、社員もその存在を充分認識していないようで、あることを知っていてもその設置されている場所により、男女のどちらが使用してよいのかどうか解らないという声が届いていた。既にビル標準サインで位置等に表示はある物の、充分ではないようで見直しを行なった。エレベーターロビーから廊下を通ってスムーズに多目的トイレにたどりつけるよう、サインをビル標準デザインに準じて、増設、変更を行なった。多目的トイレのサインに関しては、フロア毎に位置が違うこともあり使用してよいか判断しにくいようなので、あえて男女兼用である表示にした。

例-1 LB は共用部にビル標準とは別途に多目的トイレを設けたが、位置、使い勝手（男女の区別）等が不明確で、あまり利用されていないことが判明したため、サインを見直し修正、追加の処置をした。

改善後 多目的トイレのサインを追加した

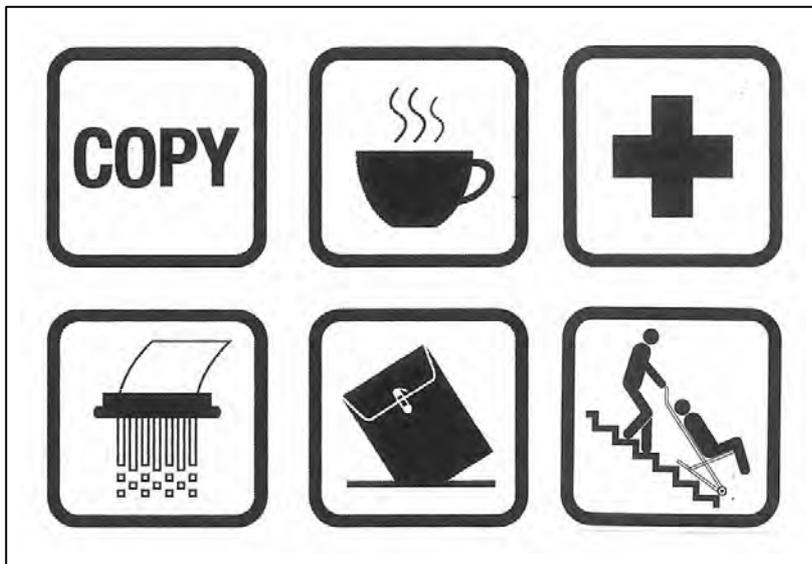
ピクトグラム

UD レビューでは、少し小さいのではとの指摘があった。現在は消火器を赤色で追加中である。ビルの天井システム（600mm 角のタイル）の溝を利用して、重量負担のかからないシステムを開発した、先ず、レイアウトの変更等に対応の容易なように、ビルの天井の溝に取り付けやすく取り外しの簡易なプラスチックのハンガーブラケットを用意した。何かの理由で落下しても、事故になりにくいようにスチレンボードをボールチェーンで吊り下げる形にした。リーマン・ブラザーズ証券のオフィスでは、絶えずレイアウトの変更がどこかであるため、上記のような考慮が必要である。

例-2 ユニバーサルデザインの視点の一つである、情報の認知の容易さという観点から見て、オフィスにあるサポート設備の位置、機能のタイプを探しやすくするために、天井から吊り下げるタイプのピクトグラムサインシステムを 40 箇所以上設置した。レイアウト変更等に対応しやすいように移設等も簡易に行なえるように工夫してある。

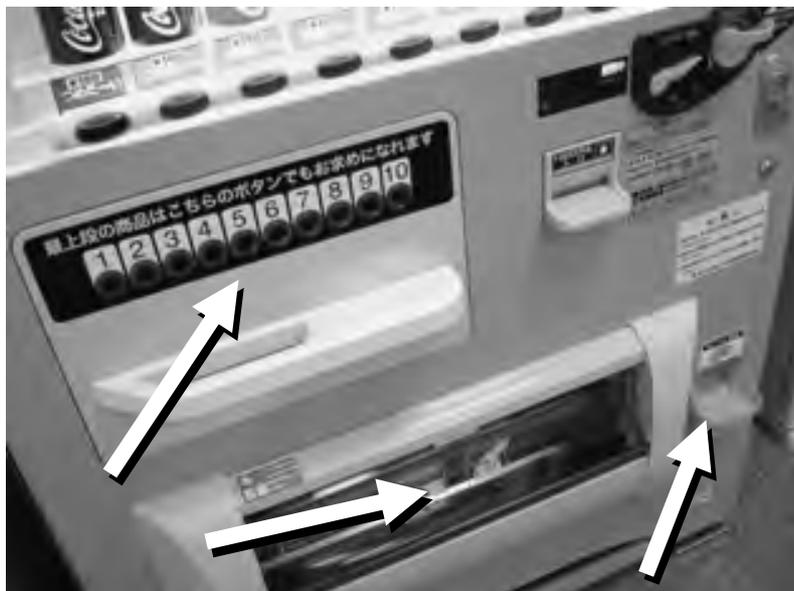
改善後

六本木ヒルズも含めて、オフィス内部の施設をUDの視点から必要な改造を行なうにあたって、最も大きな改造は、車椅子によるアクセスに対応する改造だと思われる。その中で、自販機、あるいはコピー機のように改造という対応でできない物がある。現在はマーケットには既に色々とユニバーサルデザインに対応した商品が出回っている。この自販機もその商品で、早速取り入れた。これは車椅子に限らず健常のワーカーにも有効である。

自動販売機もユニバーサルデザインの機種を導入。コインの出し入れのしやすさやスイッチの見やすさや使いやすさに配慮されている。取り出し位置、誰でもとりやすくなっている。
