ファシリティマネジメントフォーラム 2017

鉄道会社における建物施設のファシリティマネジメントの実践事例

JR東日本ビルテック株式会社

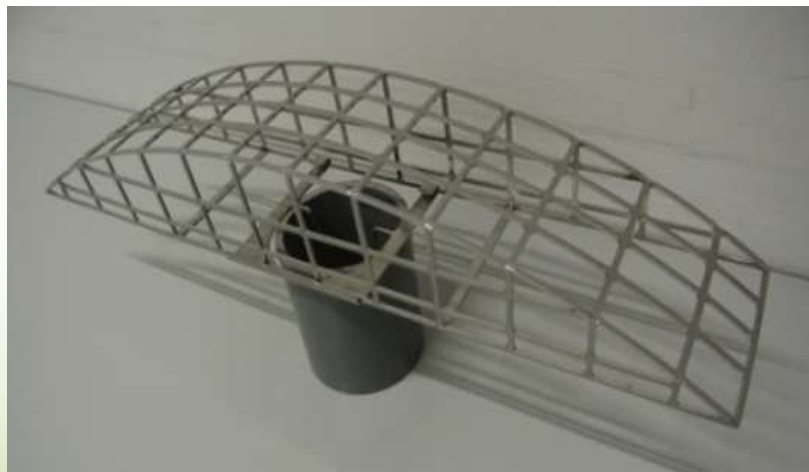
■ B T - H A T

気候変動にも対応し、落ち葉やビニール等の飛来物による屋根の雨どいのつまりを防止する、カゴ状の金物「B T - H A T」を自社開発
雨どいの落とし口に取り付け、飛来物によるオーバーフローの発生を防止

2015年度より設置を推進し、
2018年度までに首都圏を中心に、118駅（3720箇所）に設置予定

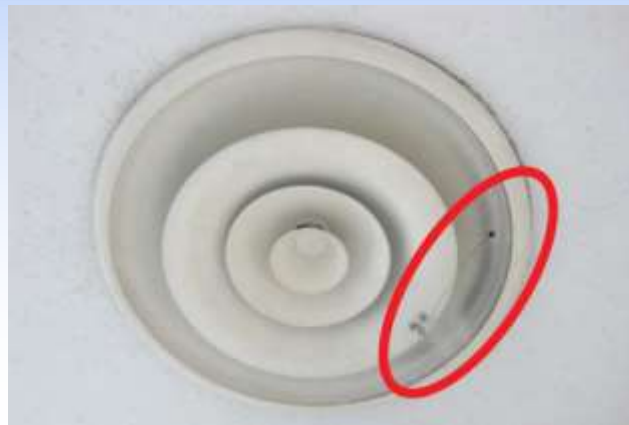
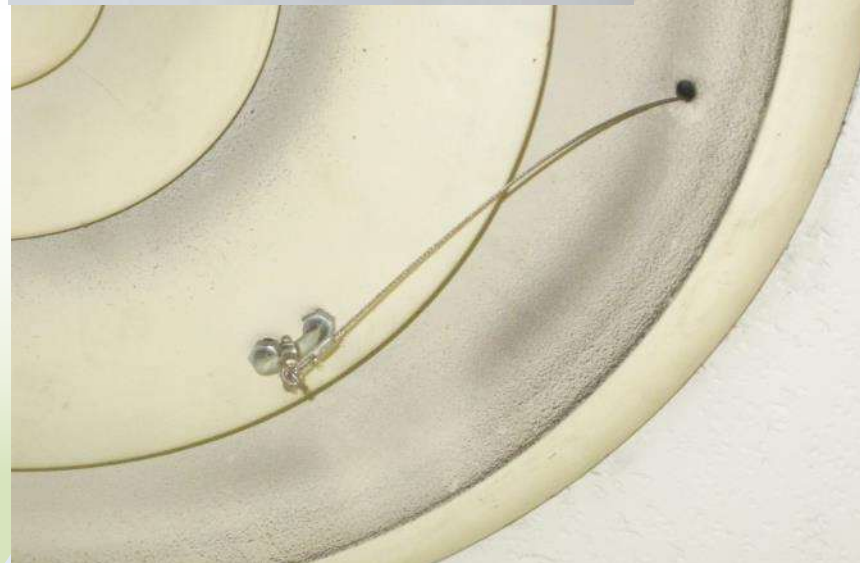
■ 駅コンコース天井付帯設備の地震時の落下防止対策

空調吹き出し口（アネモ）を落下防止ワイヤーで固定する安全対策を展開し、大震災での落下事象を防止

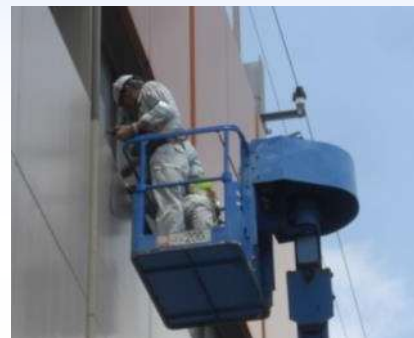
■ 高所の触診打診による外壁点検

落下や飛散等、お客さまや列車運行支障につながる事象を予防する目的で、従来の目視主体検査に加えて、触診、打診と各種の検査機器を併用した「予防調査」により、劣化状況をさらに正確に把握し、調査に基づいた修繕計画を提案し効果を上げている。

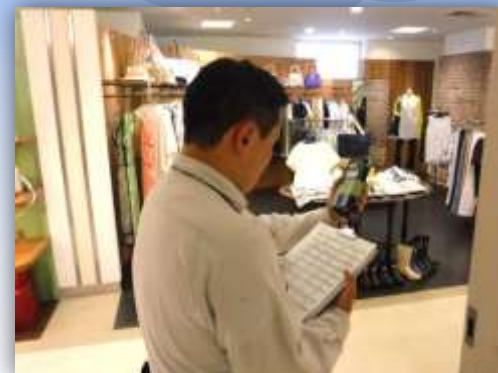
■館内温度計測状況

館内72箇所
毎日2回
温度計測を実施

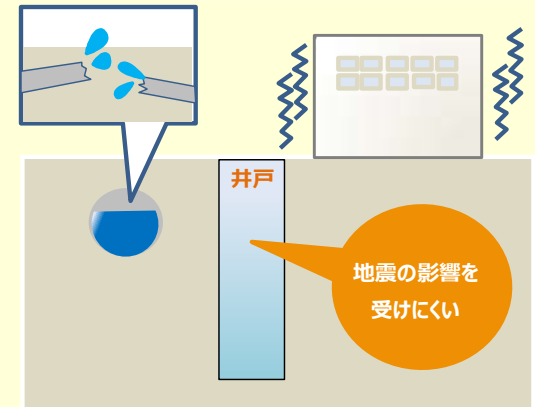
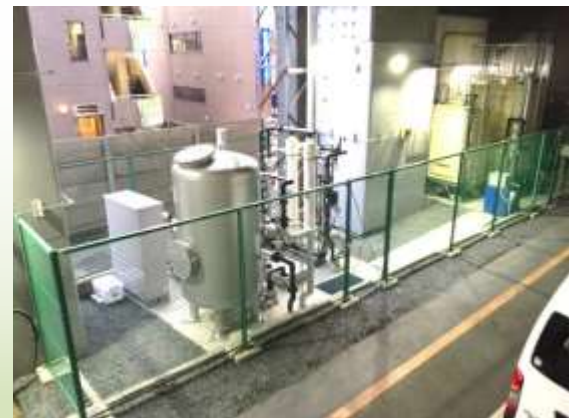
地下水ろ過設備

地震等の災害時の影響を受けにくい井戸を活用することで、駅や駅ビルにおける災害時の断水リスクの低減を可能とした。
