# よくわかる！ 公共建物の長寿命化

～先進事例から学ぶ～

## 公共建物の長寿命化施策の事例調査ならびに VFM の基礎研究 その1

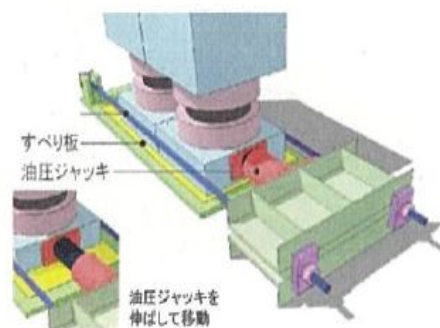
隣地とのクリアランスを確保するための、曳家の工事方法は、躯体側面から油圧ジャッキに荷重をかけることで、建物を滑らせて(仮受ジャッキの下にすべり板を設置)移動させた。庁舎維持管理改修としては、高天井落下防止工事、冷温水発生機更新工事、アスベスト(石綿)除去工事、食堂室リニューアル工事が行われた。

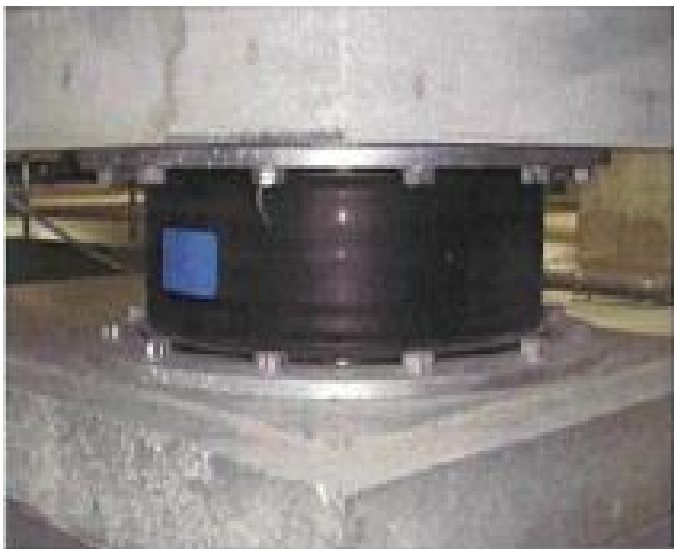
免震改修工事の概要は、既存建物の地下2階下に免震ピットを新設し、免震ピット内に天然積層ゴム支承77台を設置し、オイルダンパー(高い減衰力地震エネルギーを吸収し、建物の変形を小さく抑える)32台を設置することで、建築基準法の新耐震基準を満たす安全な建物を改修した。

天然積層ゴム支承

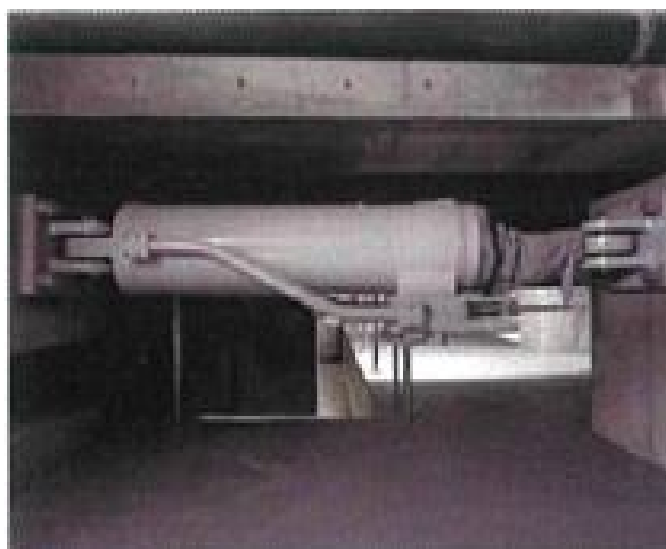
オイルダンパー

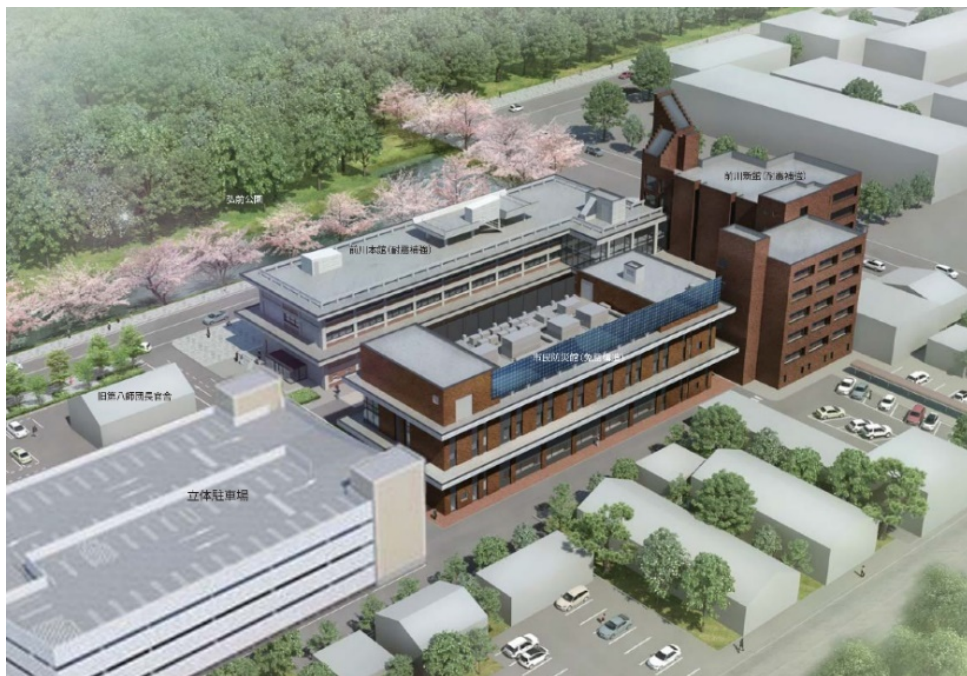
前川本館の外部改修は、屋上防水・外壁のリフレッシュ保全・外部回り建具等の保全改修と既存三角屋根の撤去平屋根構築である。特に前川本館は国の登録有形文化財登録に基づく「オーセンティシティ＝真実性」保持の観点から、オリジナリティ保持として外部二重サッシの外側のスチールサッシは残し、内側の木造サッシはアルミ製サッシに更新して室内断熱効果を高めた。耐震補強も補強材が外部内部から見れないような設計が施された。

弘前市庁舎 完成イメージパース 左上：前川本館、  
右上：前川新館、右下：市民防災館（増築棟）

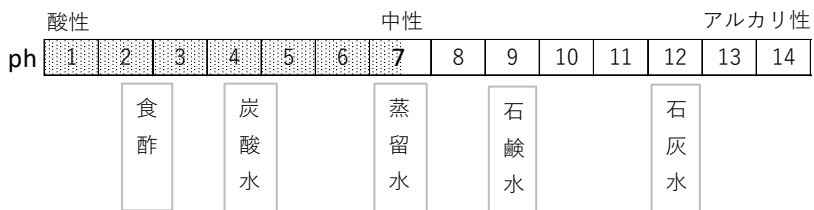
コンクリートの中性化とは、コンクリートの初期状態はph12以上の強アルカリ性であるが、そのコンクリートのアルカリ状態が酸性へ傾くことをコンクリートの中性化といい、コンクリートの劣化の大きな原因と言われている。ひかりが丘住宅の床のスラブ厚は120mm(下端筋のかぶり20～30mm)のところ、下側(天井面側)に20～30mm程度に中性化が進行していた。

コンクリート中性化対策工事としては、天井には、既存塗膜除去後、無機質セメント結晶生成剤塗布工事。基礎部分・PC部材の接合部には、既存塗膜除去後、無機質セメント結晶生成剤塗布、シラン系表面含浸(がんしん)材塗布工事を行っている。

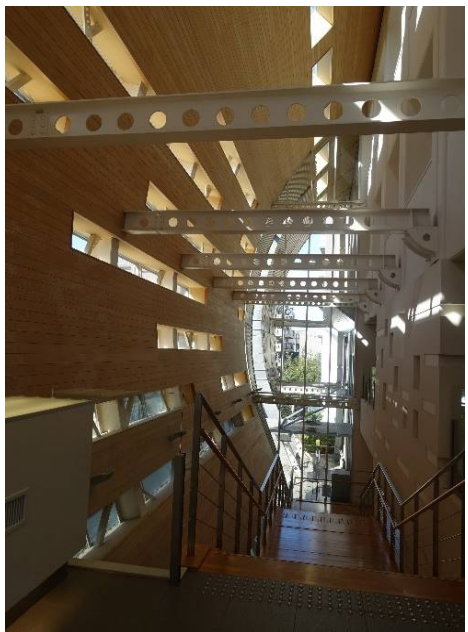
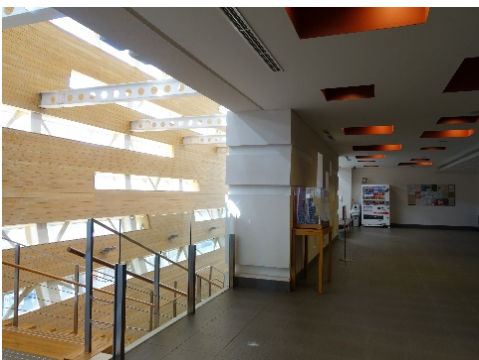
2階への階段と4層の吹き抜け空間、ヒノキ張りR状の内壁の開口から柔らかい光が2Fホワイエへも降り注ぐ

大規模改修の内容は、【意匠】:増築を行い、床面積の確保により、必要諸室の拡充と外見の一新を図る。【構造】:構造補強を行い、耐震性を高める。耐震性能は、 $I_s$ 値 $>0.75$ の設計。【設備】:設備機器を更新し、省エネや低騒音等を考慮しつつ、性能の向上を図る。改修設計ではメインファサード(建物の正面部分)のデザインが一新された。既存の壁の外側にR状の外壁の建物が増築された、その増築部分の中には、4層吹き抜けの空間内に2階ホワイエとの昇り降りができる大型木製階段が設置された。

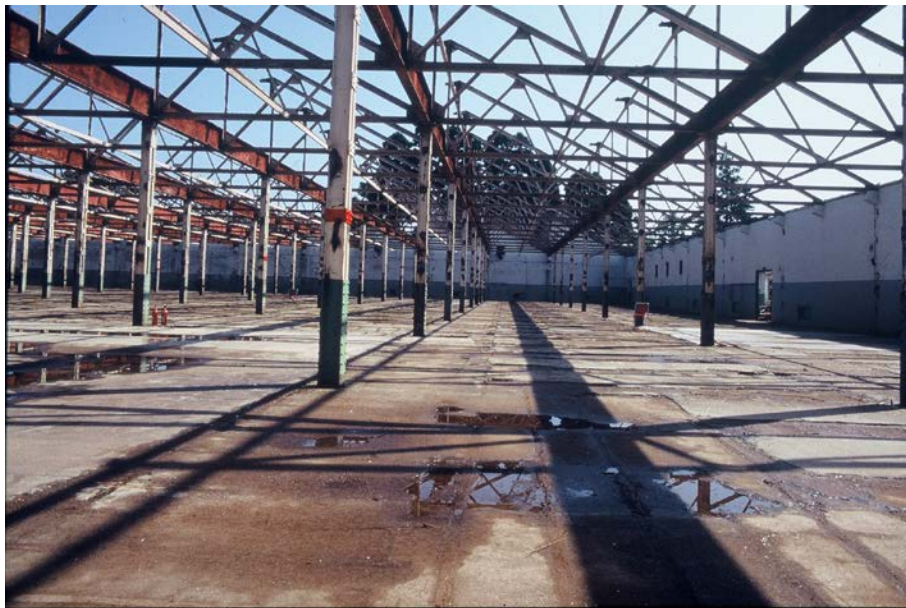
大規模改修の内容は、外壁・屋根・サッシの新規更新、内部の床仕上げ・壁・天井の新設、防音工事、照明電気空調衛生設備の大規模改修工事が行われた。既存の鉄鋼の柱・梁・小屋組は新築時イギリスから輸入されており、現在でも補強で十分使用できる強度を維持している。

大規模改修工事時に屋根・外壁・内装を撤去し、基礎・1階コンクリートスラブ・鉄骨(柱、梁)、小屋組み鉄骨は既存建築部位を残している。

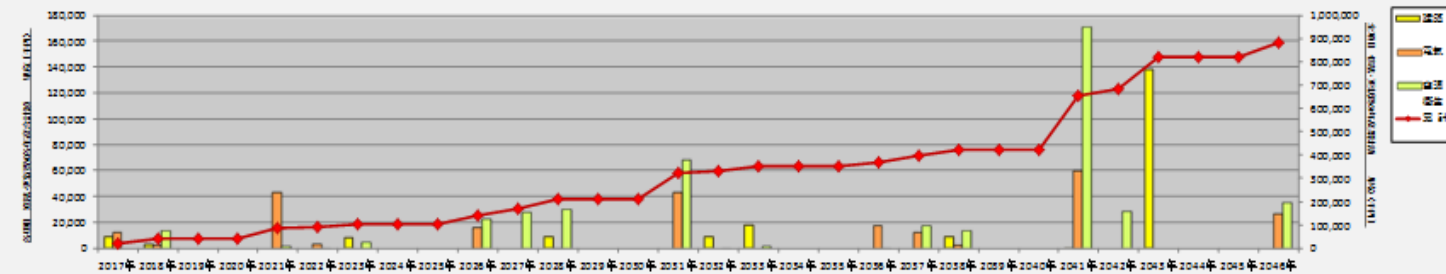
- ・建物概要
- ・診断総合結果
- ・改修履歴 等
- ・建築本体、電気設備、衛生設備の各々部位毎劣化状況をレーダーチャートで表示
- ・各年毎の建築本体、電気設備、衛生設備の整備計画したデータを表示
- ・上記の各年度毎の値をグラフ表示

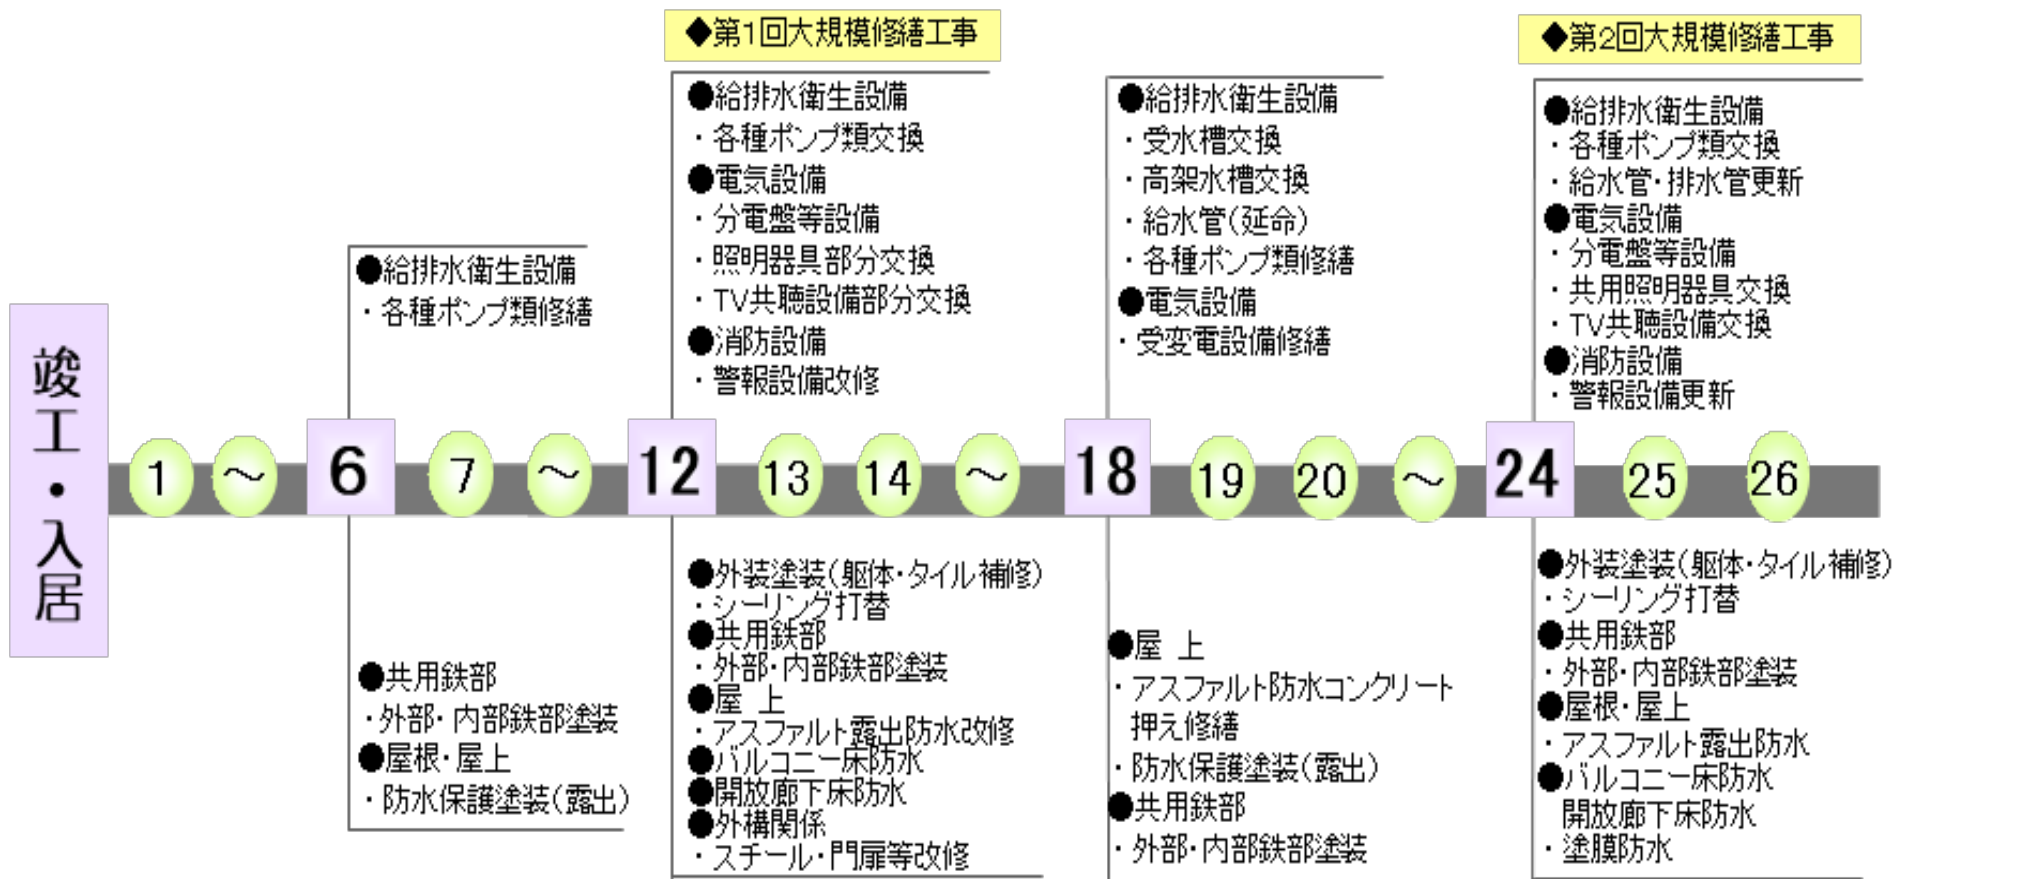
# マンションの中長期修繕計画のめやす 6の倍数での計画

■NPO法人リニューアル技術開発協会 平成8年1月発行「中・長期修繕計画の作成に向けて」マンションの計画修繕の手引書を参考に編集しました。

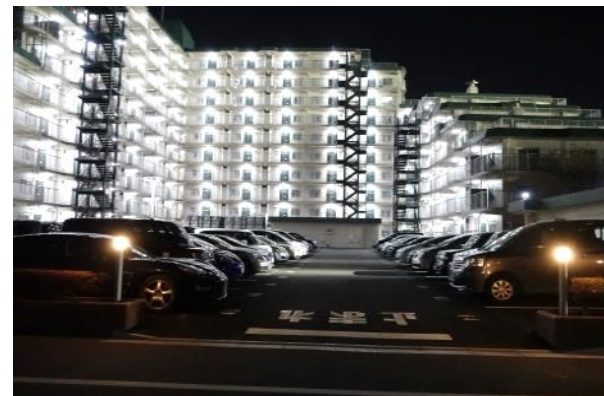
改修後(LED照明、駐車場舗装)

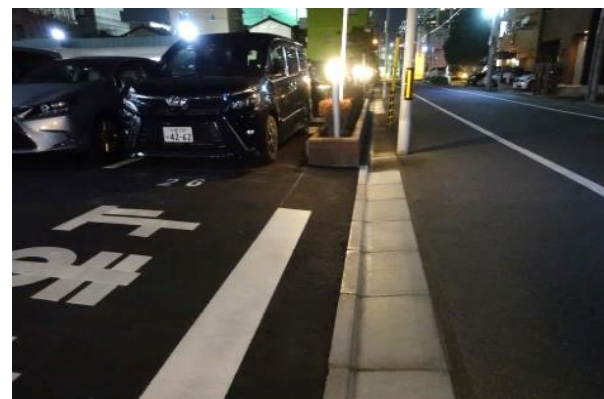
改修後(門扉撤去、駐車場舗装)

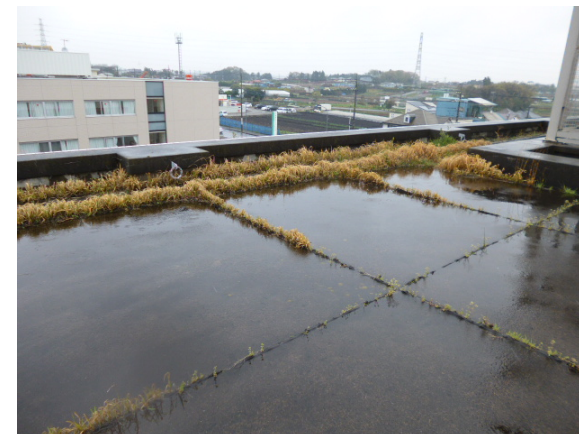
1. 防水層の経年劣化
2. 保護コンクリート伸縮目地の経年劣化
3. 排水溝、ドレン等への土埃堆積、雑草根による防水層破断

排水溝・伸縮目地の劣化

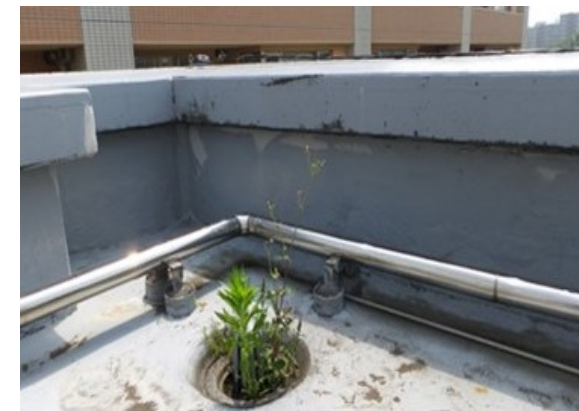
ドレン詰り

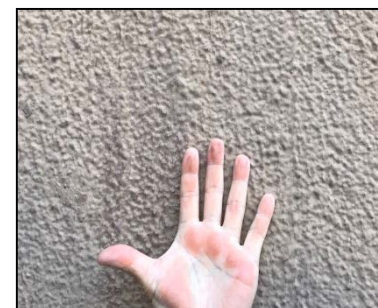
チョーキング現象

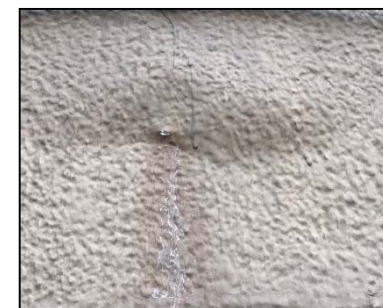
塗膜の膨れ

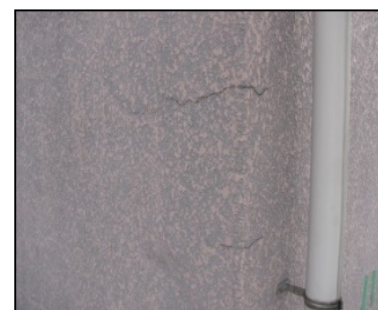
外壁ひび割れ

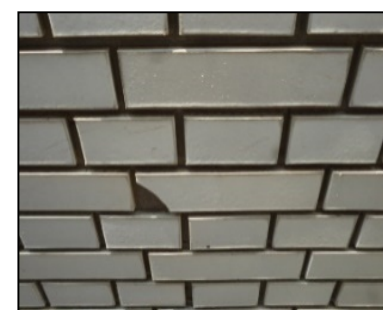
タイル欠け
