### 9.11 ワールドトレードセンターの避難事例

### **WTC 事例 1：車いす利用者（移動制約者）自走式車いす**

### 軽量避難用車いすを備える

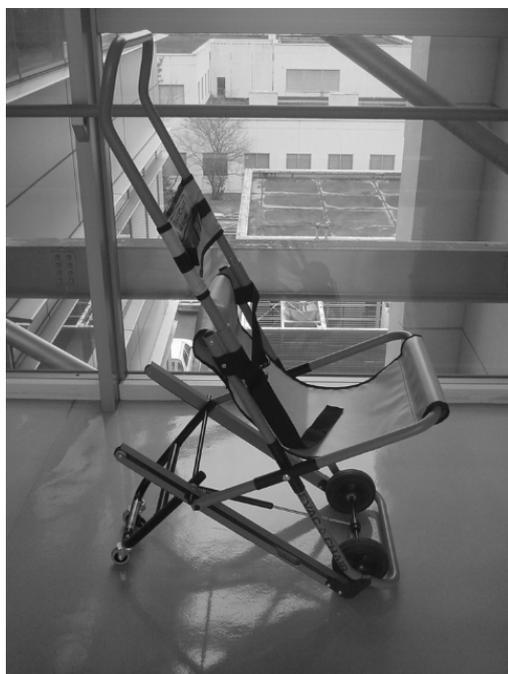
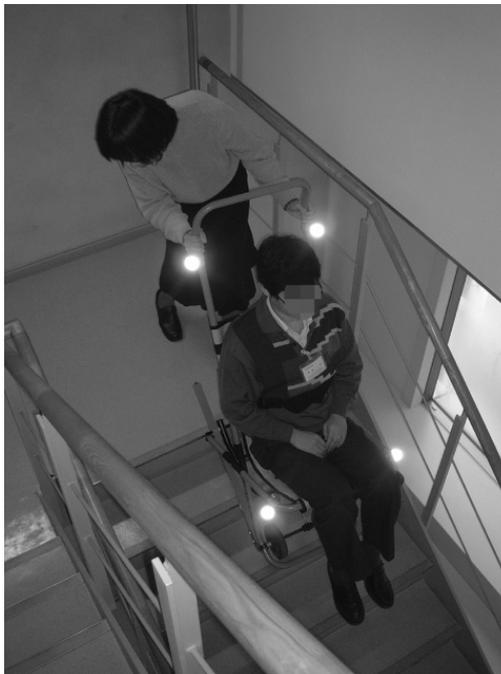
避難用車いすを使った実験

車いす利用者のように垂直移動に制限がある人の避難のために避難用車いすが開発されている。電動などいくつか種類があるが、避難用にたくさんの数が用意ができること、機動性がよく小回りがきくものが使いやすい。私が入手し実験をしたものは、8kg くらいなので、大人1人でも充分運べる。

実験をして、乗った方にアンケートをとったが、最初に踊場から階段の一段目を乗り出すときが一番怖いということである。階段斜面では安定しているとのことである。いざというときのために、一度くらい人を乗せて、操作の練習しておかないと使うのはむずかしい。

健常者の階段降下時の標準的な歩行速度と比較して、だいたい半分から1/3くらいのスピードである。実験からは1,200mmの幅の階段で、事前に練習しておけば、上手く使えることを確認した。

建築基準法では、直上階の居室の床面積の合計が200㎡を超えるビルでは階段幅を1,200mm以上とすること定めているので、一般的なオフィスビルでも使用が可能であるといえる。しかし、これは周りに人がいない状況でのことで、実際に他に避難者がいた場合についての検討も必要である。
