ユニバーサルデザイン導入の実践の一步

今回、機会あって、JFMAユニバーサルデザイン研究部会は、その参加メンバーでもあるリーマン・ブラザーズ証券から、ユニバーサルデザイン視点からの東京（六本木、三田）オフィスの改修・新設のアドバイスを求められた。部会ではこれまで、2004年に「ユニバーサルデザインガイドライン」、2006年に「ユニバーサルデザイン総合評価手法（CASUDA）」、また設計プロセスにユニバーサルデザインを取り込むための「UDレビュー」を考案してきたが、今回のリーマン・ブラザーズ証券のユニバーサルデザイン導入プロジェクトは、これらのツールを実践に活かすための、またとない機会となった。さらには、導入のテクニカルな部分だけでなく、マネジメント視点によるワークプレイスの多様性確保、ユニバーサルデザイン導入の経営における位置づけの明確化など、経営理念との整合という点でも意義あるものとなった。もともと、本来のCASUDA、UDレビューのあり方からは、限られた時間と予算の中で現実化できたことは小さかったかも知れない。しかし、こうした現実の事例との摺り合わせが、これらのツールを、より強く、より実効性のあるものにしていくのだと思う。そう期して、プロジェクトの試行錯誤のプロセスを調査研究報告書にまとめた。

- ・建物名称 : 六本木ヒルズ森タワー
- ・所在地 : 東京都港区六本木六丁目10番1号
- ・主用途 : 事務所
- ・竣工年月 : 2003年4月
- ・構造・階数 : SRC+S造 地下6階 地上54階 塔屋2階
- ・敷地面積 : 23,000 m²
- ・建築面積 : 16,169 m²
- ・延床面積 : 380,105 m²

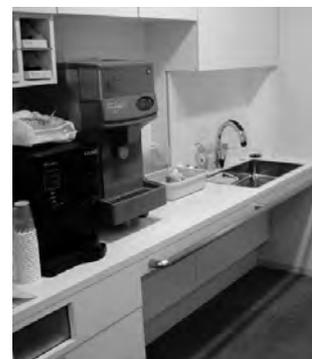
- ① 新宿オフィスのパントリー。シンクの下に車いすスペースを設け、手すりも設置。長い蛇口は手の力が弱い人でも使いやすい。センサーで自動的に水が出る水栓など、誰もが使いやすいアクセシビリティを確保

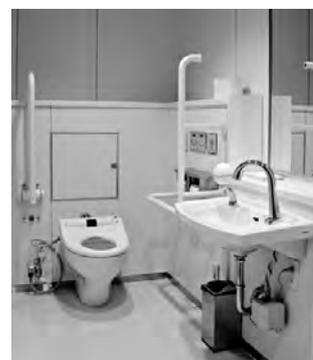
- ② 六本木オフィス各階に設置されている多目的トイレ。2004年、移転の際に整備した

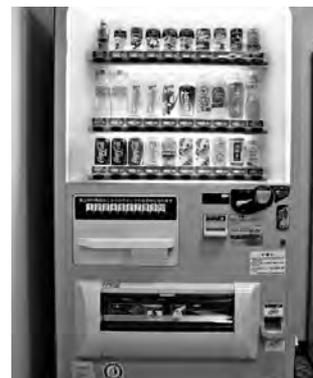
- ③ 自動販売機もユニバーサルデザインの機種を導入。コインの出し入れのしやすさやスイッチの見やすさなど、使いやすさに配慮している(六本木オフィス)

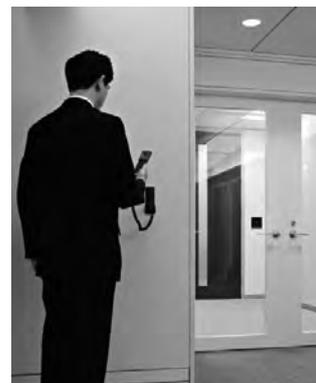
- ④ 廊下の壁面に設置されている社内連絡用の電話は片手でも使いやすい機種に変更し、高さも 1450mm から 1200mm に変更 (六本木オフィス)

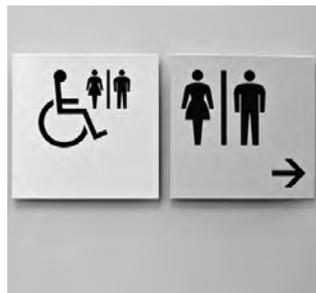
- ⑤ 多目的トイレのサイン。多目的トイレの場所を示すと同時に、多目的トイレは男女どちらも使えることを示すサインを新設した (六本木オフィス)

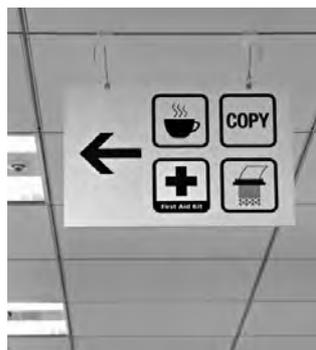
- ⑥ 天井吊り下げサイン。コピーやシュレッダー、パントリーの場所を示すもの。誰もがわかるようなピクトサイン

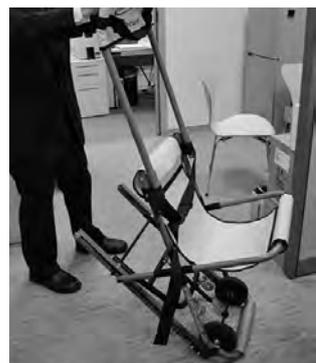
- ⑦ 非常時にサポートの必要な社員が階段で避難するために使う

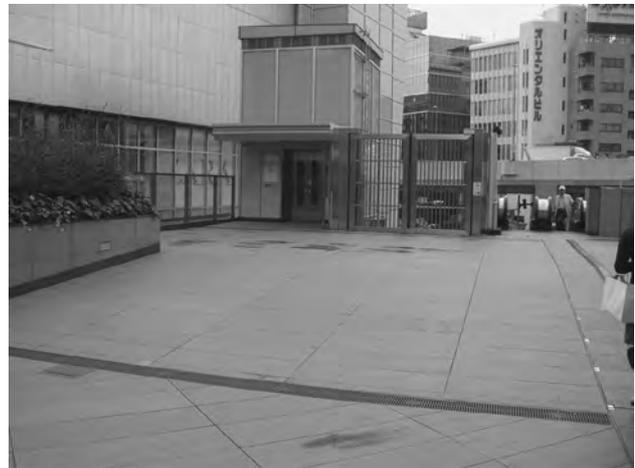
表面が滑りにくく安全だが、傾斜路前後の識別性が悪い

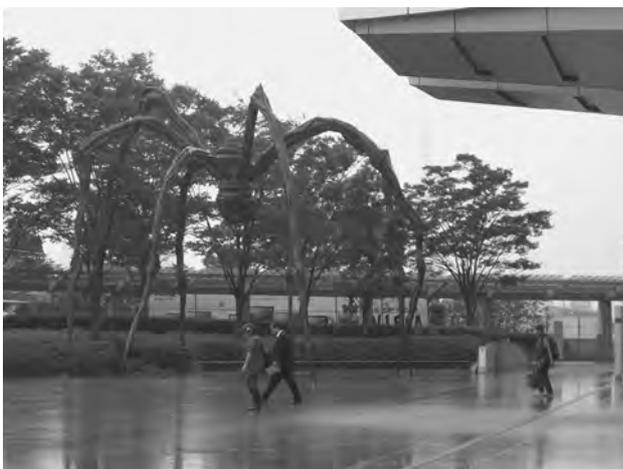
屋根・庇が一部未設置

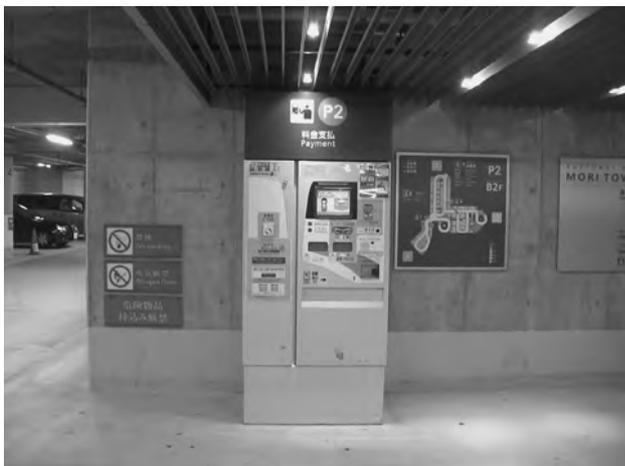
車椅子使用者がアクセスできない精算機

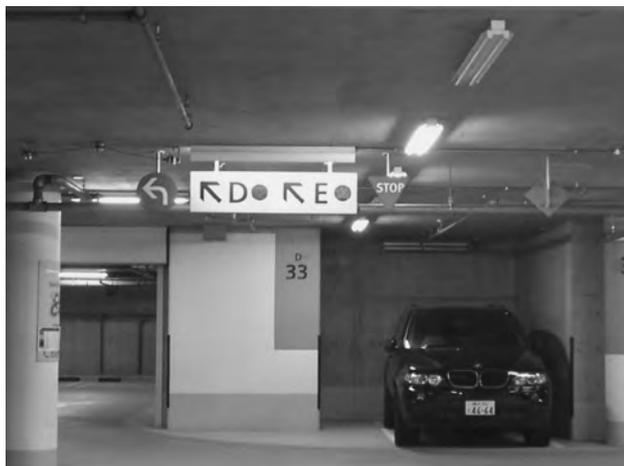
車椅子使用者用駐車スペースへの誘導サインがない

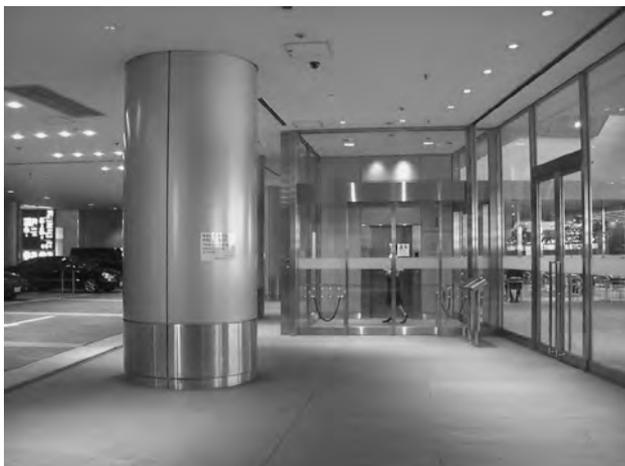
車寄せから建物出入口まで誘導ブロックや音声誘導装置が設置されていない

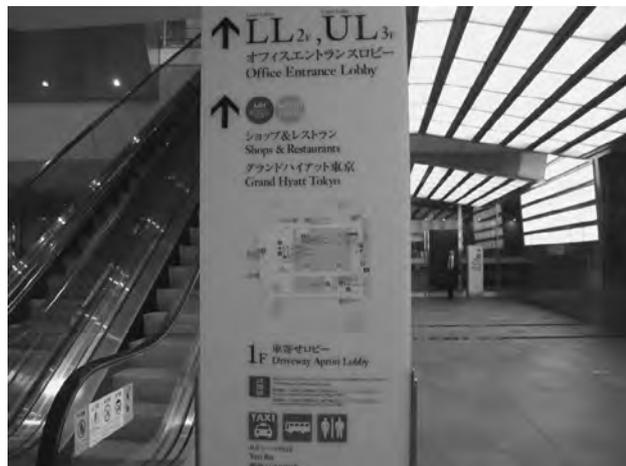
タクシーの車寄せからエレベータまでの誘導サインがない

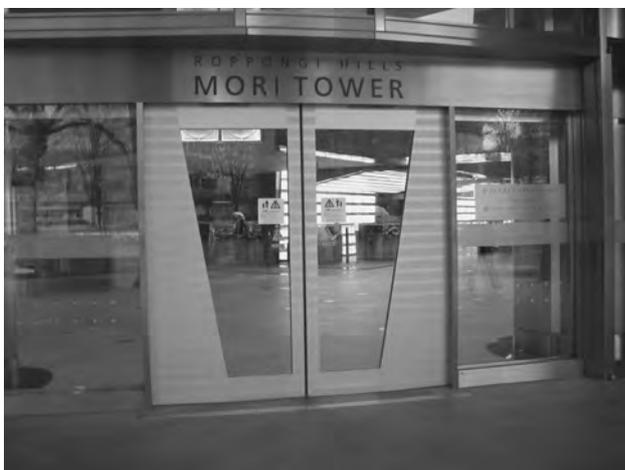
出入口から受付まで誘導ブロックが設置されていない

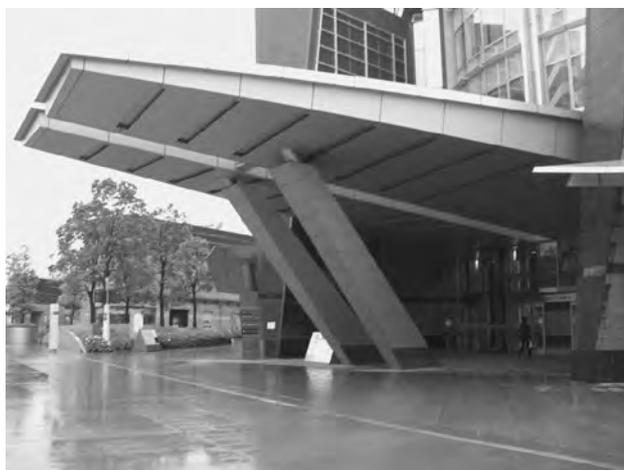
出入口付近に雨の吹込みがある

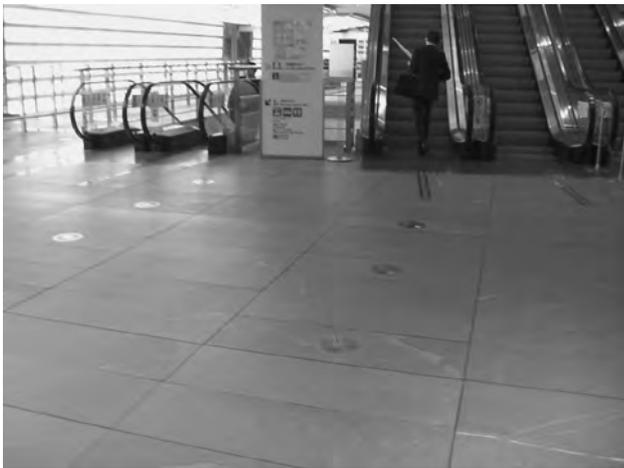
出入口から受付まで誘導ブロックが未設置

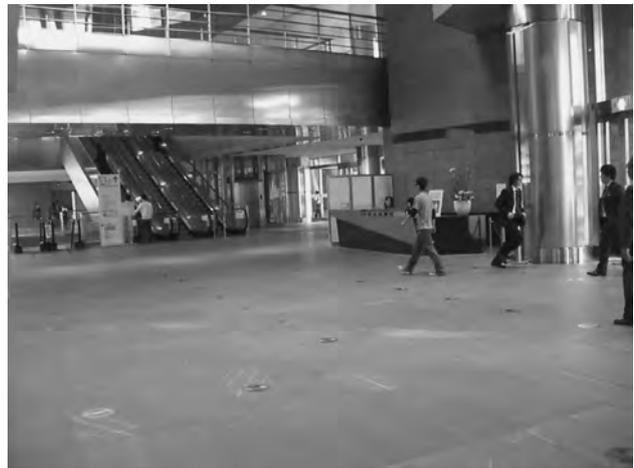
休憩設備が未設置

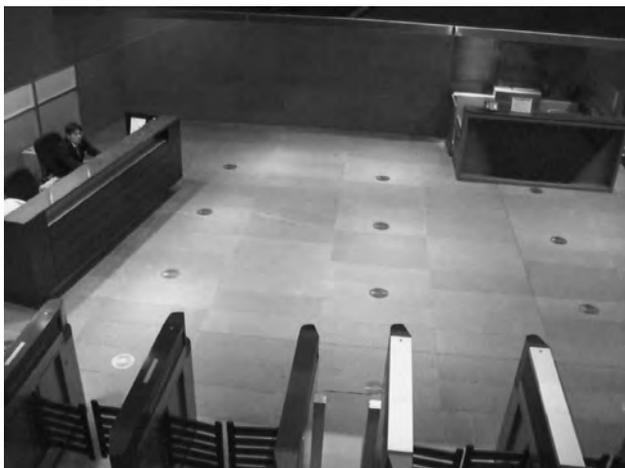
点状ブロックが未設置

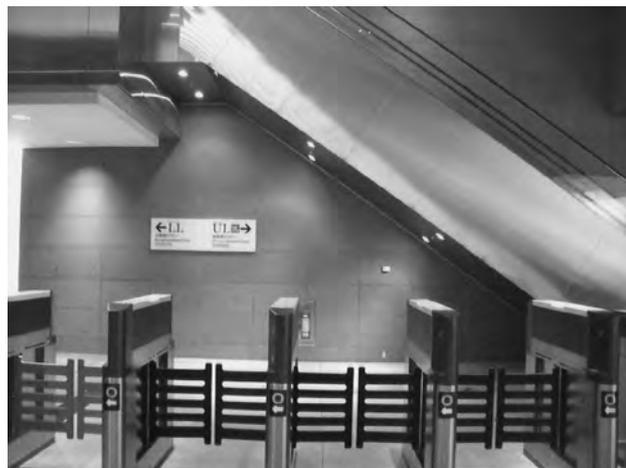
エスカレータの下部空間が通行可能となっており、視覚障がい者が頭をぶつける危険がある

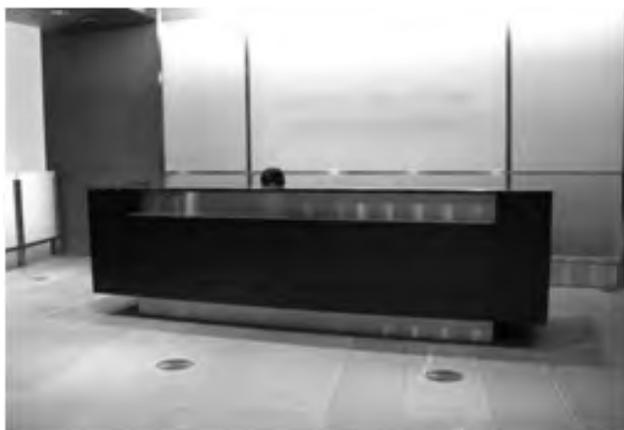
受付カウンターに、来訪者が手荷物を置く棚がない。
また、車椅子使用者用カウンターが未設置。

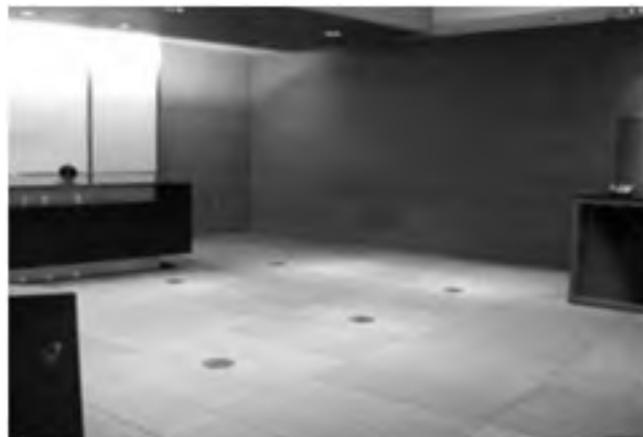
受付付近に待合用の座る家具・什器が未設置

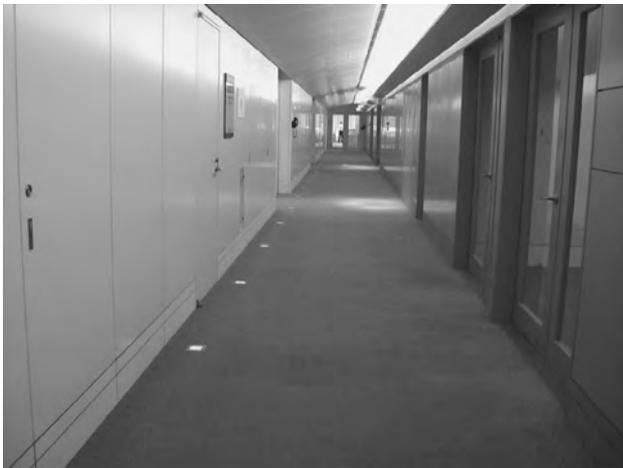
手すり・車椅子フットレストあたりが未設置

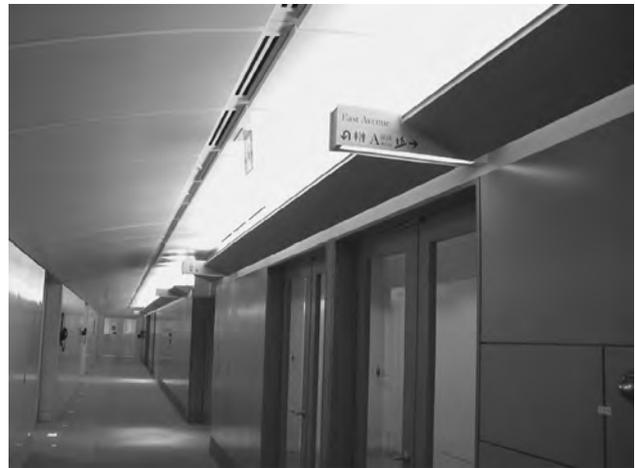
避難サインが進行方向に対して水平に設置され、見づらい

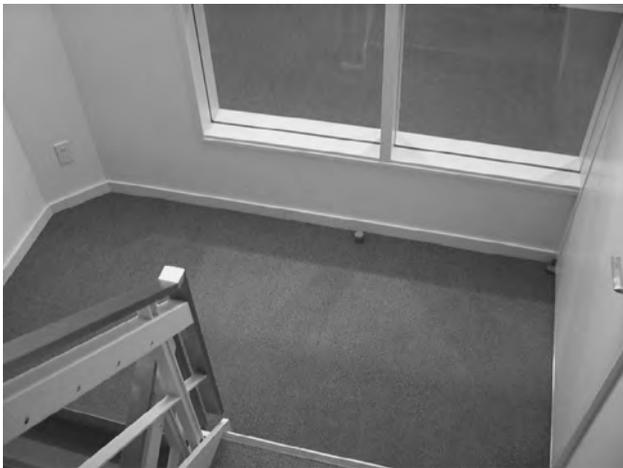
車椅子使用者等が避難時に待機するスペースがない

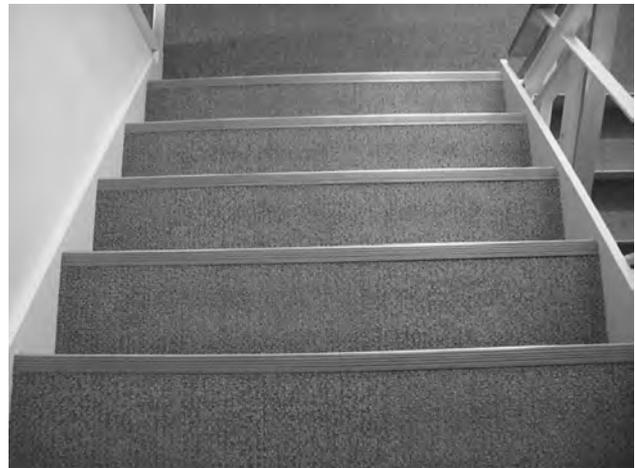
段鼻と踏面とのコントラストが低い

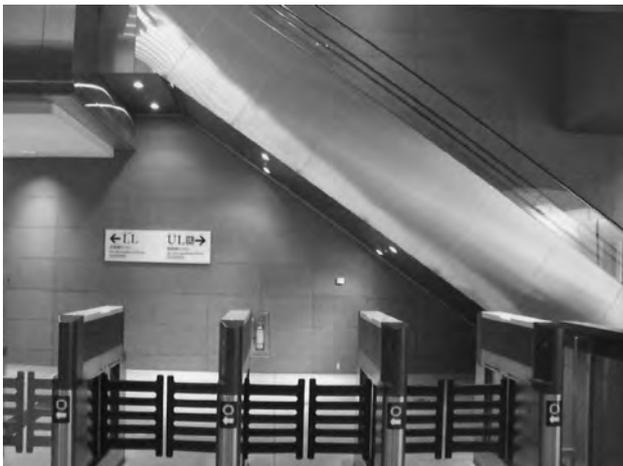
2F 受付から目的階に通じる適切なエレベータホールまでの案内表示が不十分

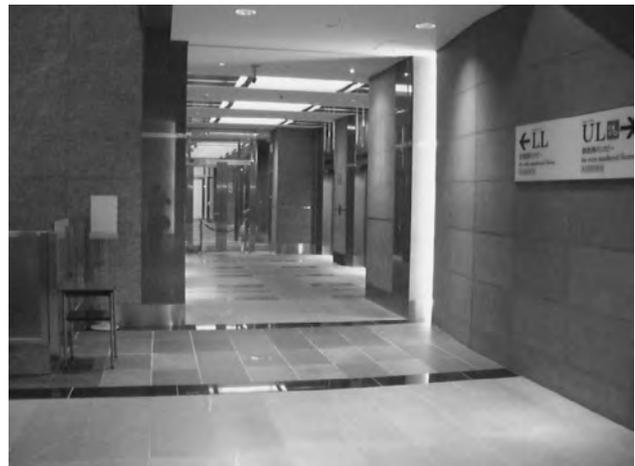
誘導用ブロックが敷設されていない

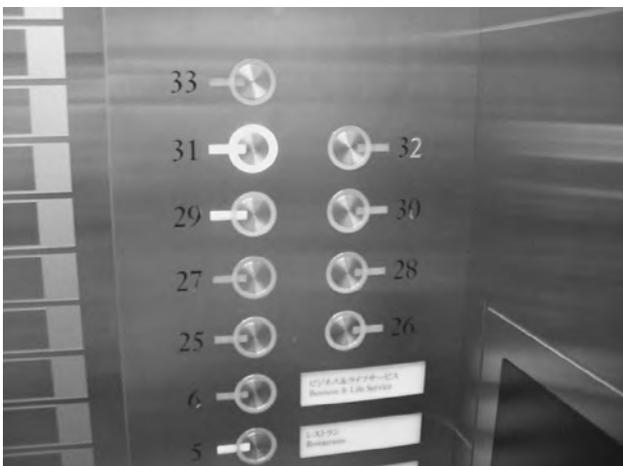
操作ボタンに階数が浮き彫り表示されていない

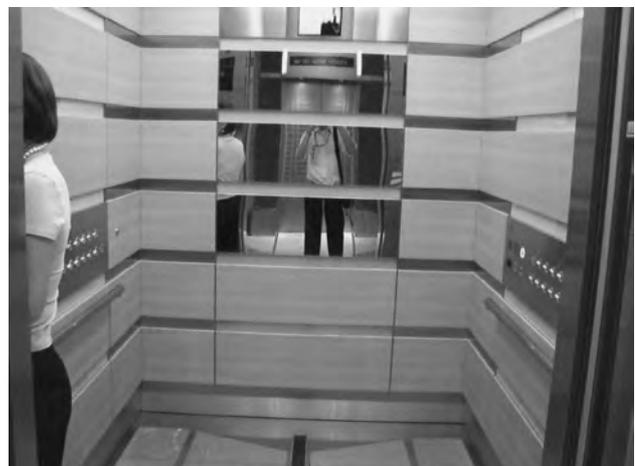
障がい者用エレベータにおける手すりが正面の壁に設置されていない

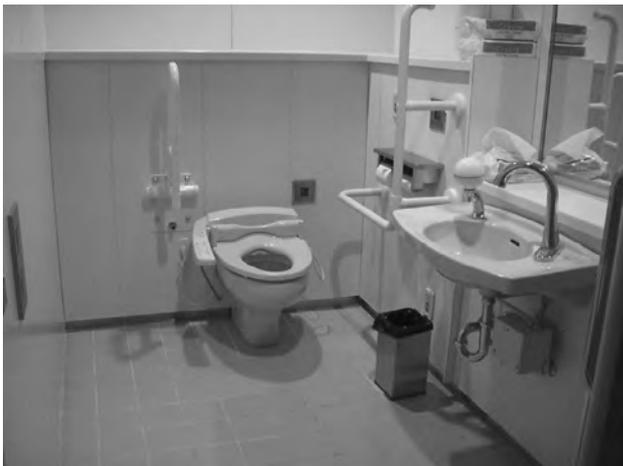
多目的トイレ内に着替えるための台を設置していない

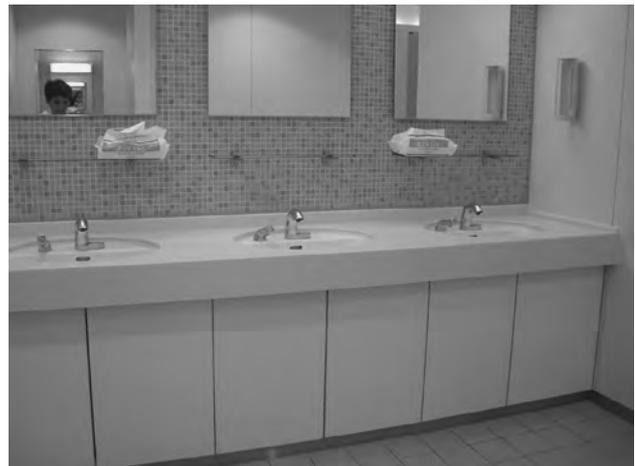
洗面台が高く、かつ車椅子でひざが入るスペースがないため、車椅子使用者が使いにくい。

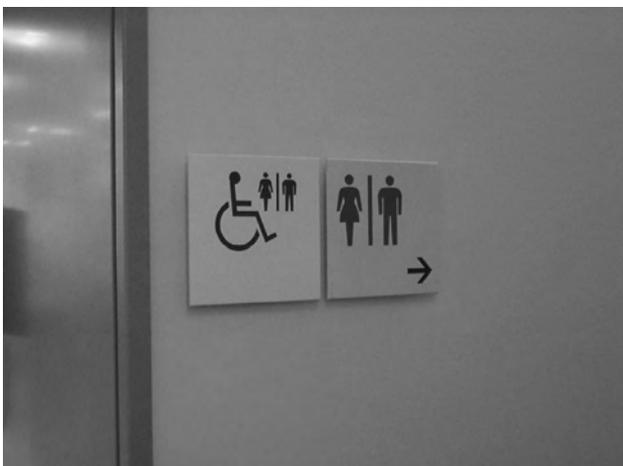
視覚のみによるサイン

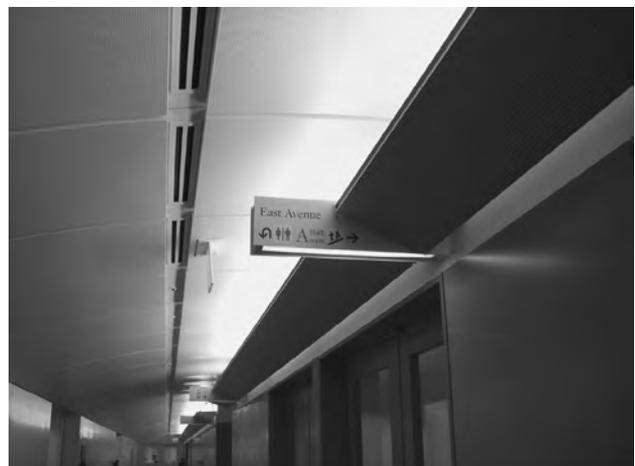
サインが小さく、見にくい

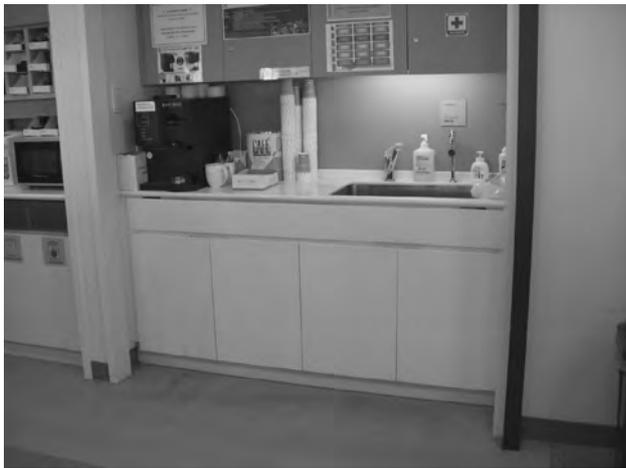
流し台の高さが90cmあり、車椅子使用者にとって高い

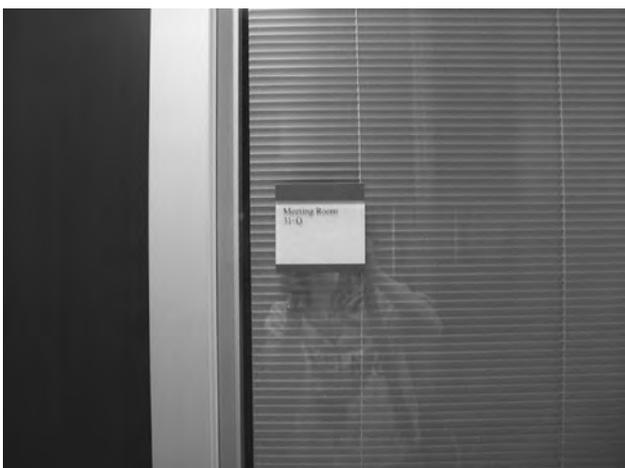
会議室名を示す文字が小さい

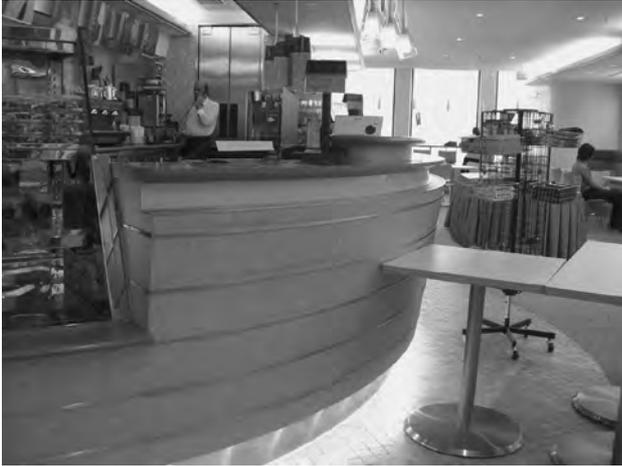
カウンターが高く、かつ奥行きが少ないため、
車椅子使用者が使用しにくい

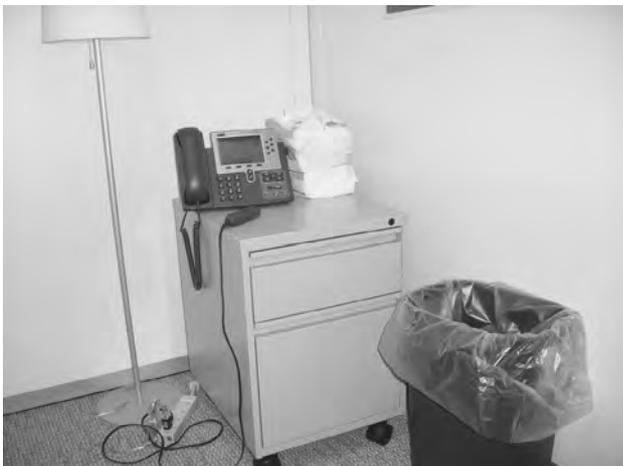
室内什器と壁の色が同じで認識しにくい

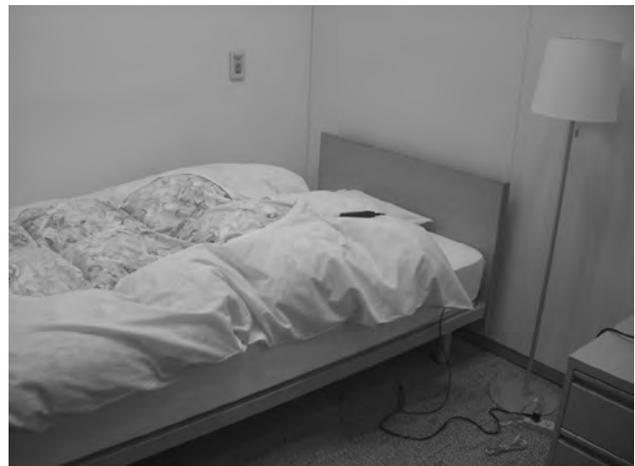
室内に手すりが設置されていない

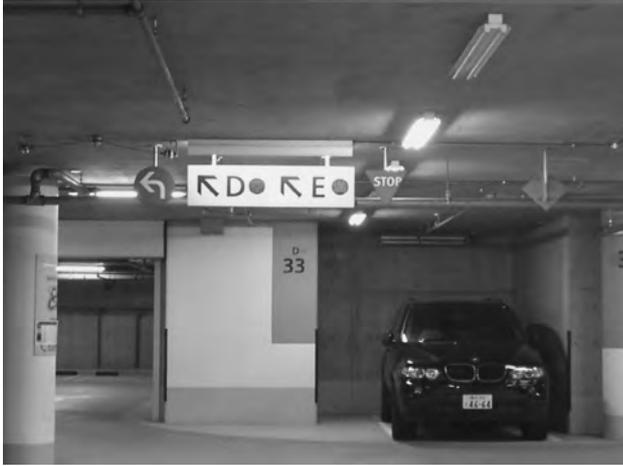
車椅子使用者用駐車スペースへの誘導サインがない

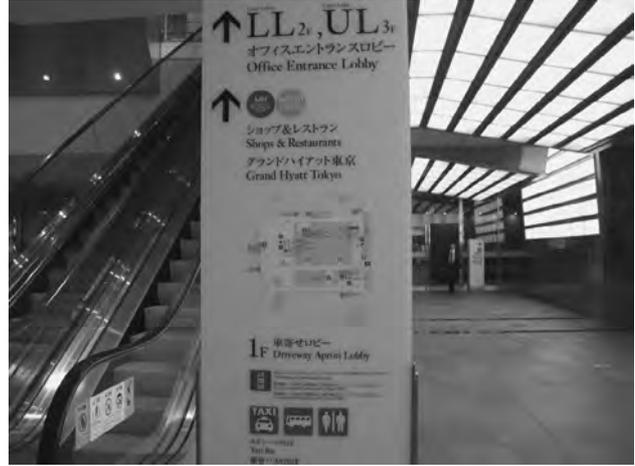
タクシーの車寄せからエレベータまでの誘導サインがない

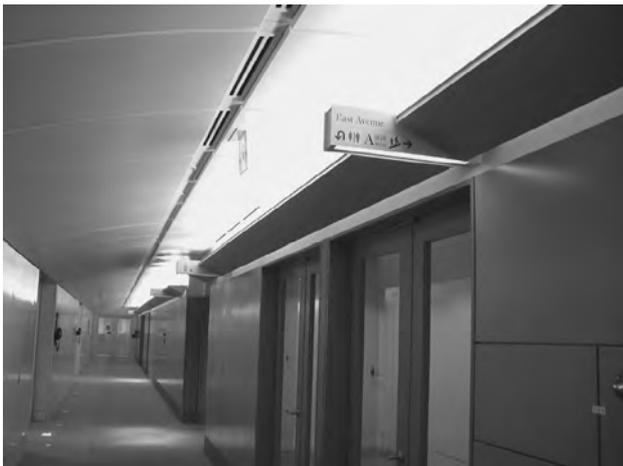
避難サインが進行方向に対して水平に設置され、見づらい

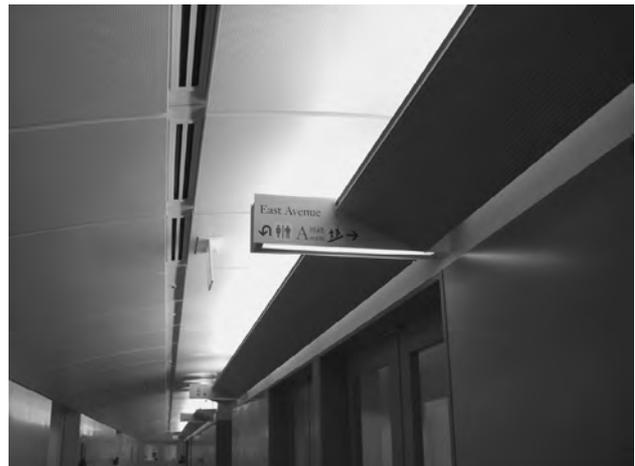
サインが小さく、見にくい

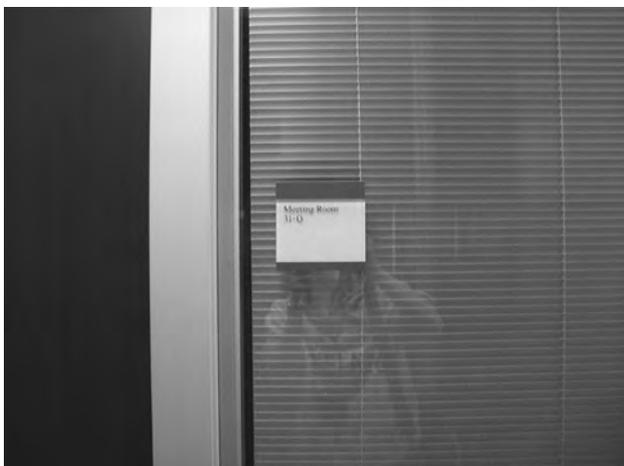
会議室名を示す文字が小さい

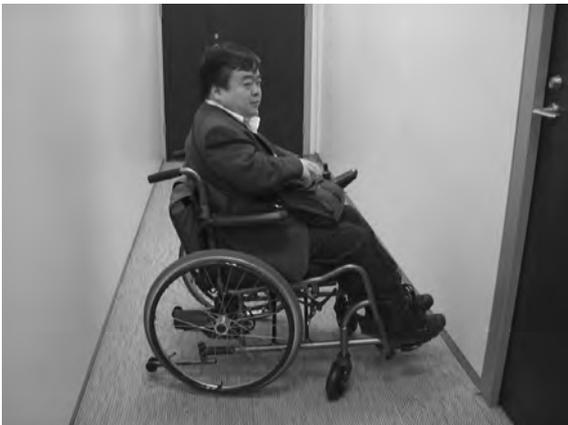
扉が重くアクセスが困難である（六本木オフィス）

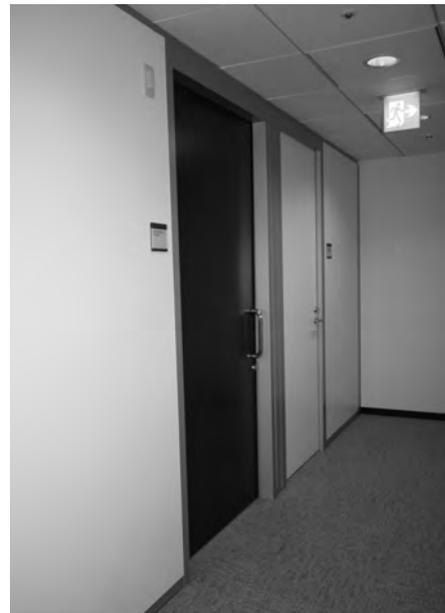
採用されたスライディングドア

六本木ヒルズでは、喫煙室をテナントオフィス内に設けた。オフィス内に設けてあるスモーキングルーム（喫煙室）へのアクセスの検証により、前室へのアクセスに問題があると指摘を受けた。入口の扉がスィングタイプで袖壁との距離が近いためである。前室の機能は、臭い・煙のコントロールのため、維持する必要がある。スモーキングルームの入口扉と同様に、前室の扉も自動スライディングドアに変更する案を作成した。スモーキングルームの排気のための空気のサーキュレーションを維持するため、前室への空気導入用に換気ガラルのサイズを注意する必要がある。施行時期、予算等は確認中である。廊下からの扉も同様に検討対象とする必要がある。臭い、煙のコントロールのため前室を設けたが、車椅子等でのアクセスが容易でないため、自動扉の設置計画をプランした。

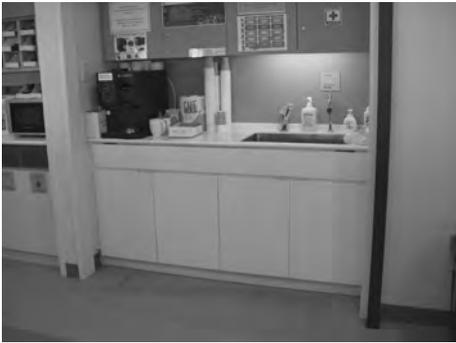
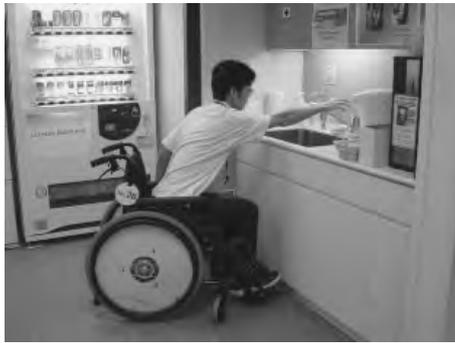
六本木ヒルズ現状

各フロアのビルのコアに面した壁にある、ビル標準の流し台キャビネット4箇所の内3箇所をフロア毎に同仕様で改装設置した。ビル標準の流し台カウンターは標準的な仕様であるため、車椅子のアクセスは高さ、シンク下のスペースに問題があり、改造案をいくつか検討した。

修正するにはかなり大掛かりな工事が必要となる。図面等準備して検討中である。

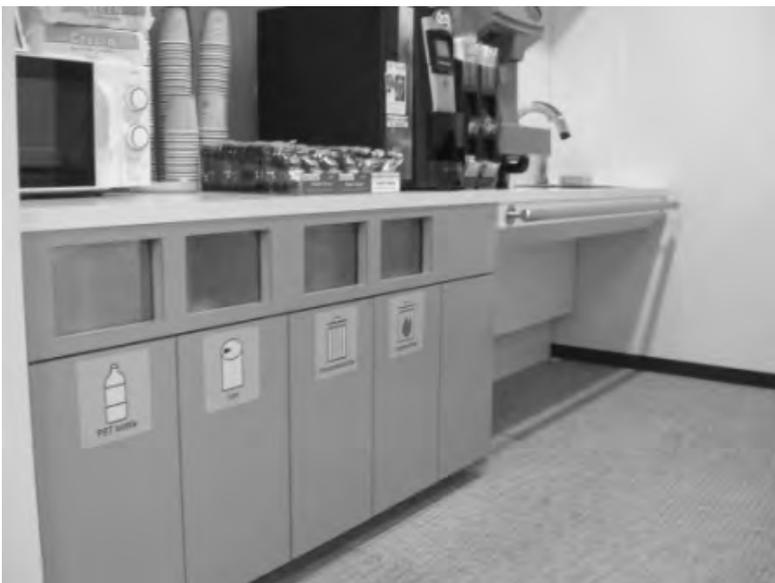
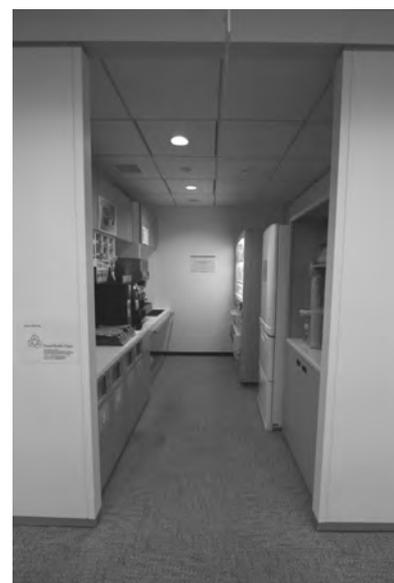
三田オフィス

三田オフィスはテナント工事で設けたため、新宿オフィスに準じて新しいデザイン（正しいデザイン）で施工された。

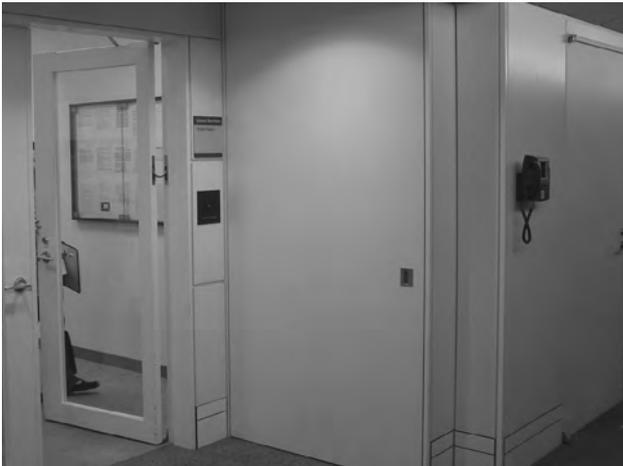
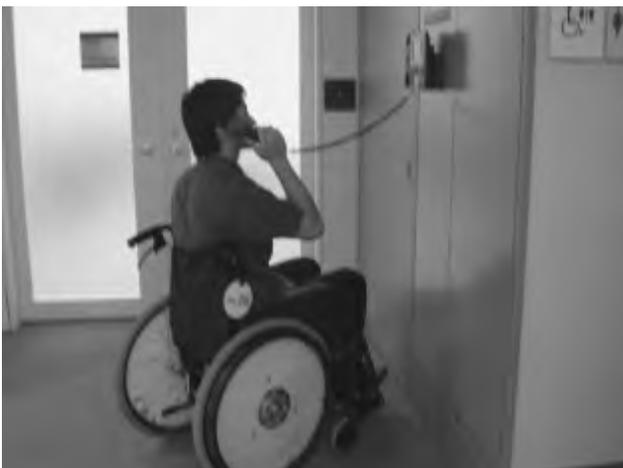
改善前

車椅子では、共用廊下に設置されている既存のカードリーダーや壁掛け電話の取り付け位置が高過ぎるため、高さを低く変更した。

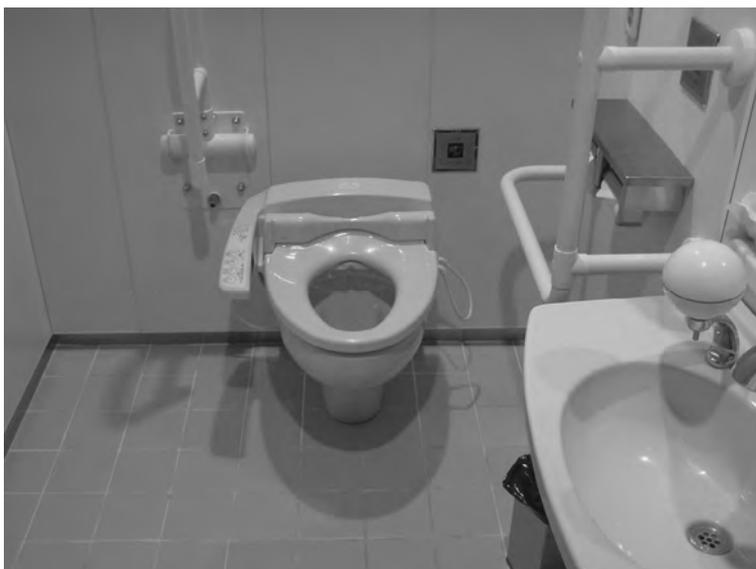
リーマン・ズラザーズ証券はフロアのビル共用部に多目的トイレを自主的に設けた

- ・ウォシュレットコントローラー位置
- ・ハンドレール等アクセサリ位置
- ・照明スイッチが使いにくい
- ・照明の位置が良くない
- ・流し下のフランジの出が大きい

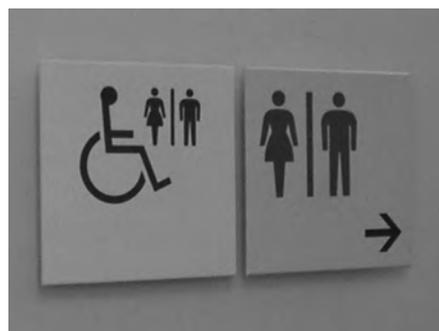
六本木ヒルズオフィスのUDレビューで、せっかく設けた多目的トイレがどこにあるか解りにくいという指摘があった。実際、社員もその存在を充分認識していないようで、あることを知っていてもその設置されている場所により、男女のどちらが使用してよいのかどうか解らないという声が届いていた。既にビル標準サインで位置等に表示はある物の、充分ではないようで見直しを行なった。エレベーターロビーから廊下を通ってスムーズに多目的トイレにたどりつけるよう、サインをビル標準デザインに準じて、増設、変更を行なった。多目的トイレのサインに関しては、フロア毎に位置が違うこともあり使用してよいか判断しにくいようなので、あえて男女兼用である表示にした。

サインの追加を行なった

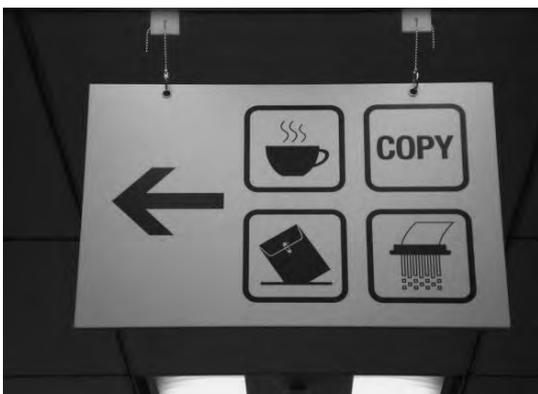
改善後 (六本木オフィス)

UD レビューでは、少し小さいのではとの指摘があった。現在は消火器を赤色で追加中である。ビルの天井システム（600mm 角のタイル）の溝を利用して、重量負担のかからないシステムを開発した、先ず、レイアウトの変更等に対応の容易なように、ビルの天井の溝に取り付けやすく取り外しの簡易なプラスチックのハンガーブラケットを用意した。何かの理由で落下しても、事故になりにくいようにスチレンボードをボールチェーンで吊り下げる形にした。リーマン・ブラザーズ証券のオフィスでは、絶えずレイアウトの変更がどこかであるため、上記のような考慮が必要である。

例-2 ユニバーサルデザインの視点の一つである、情報の認知の容易さという観点から見て、オフィスにあるサポート設備の位置、機能のタイプを探しやすくするために、天井から吊り下げるタイプのピクトグラムサインシステムを 40 箇所以上設置した。レイアウト変更等に対応しやすいように移設等も簡易に行なえるように工夫してある。
